DIAGNÓSTICO TÉCNICO - DI-12055
SUBDIRECCIÓN DE ANÁLISIS DE RIESGOS Y EFECTOS DE CAMBIO CLIMÁTICO
GRUPO ASISTENCIA TÉCNICA
RADICADO IDIGER 2018ER9686

1. DATOS GENERALES DEL EVENTO

DIRECCIÓN:	Calle 43A Sur No. 12A-55 Conjunto Residencial Sol de San Carlos	**COORDENADAS AREA INSPECCIONADA**				X1: 96271.04 Y1: 96451.17 X2: 96221.56 Y2: 96424.71 X3: 96105.68 Y3: 96497.74 X4: 96136.63 Y4: 96540.86	
BARRIO/SECTOR CATASTRAL:	Carmen del Sol	**ÁREA DIRECTA AFECTADA:**				3000 m^2	
UPZ:	53 – Marco Fidel Suárez	**POBLACIÓN ATENDIDA:**				300	
LOCALIDAD:	18 – Rafael Uribe Uribe	**FAMILIAS**	194	**ADULTOS**		250	**MENORES** 50
CHIP:	AAA	**PREDIOS EVALUADOS**				1	
AREA INSPECCIONADA	3000 m^2	**DOCUMENTO REMISORIO**				CR-30929

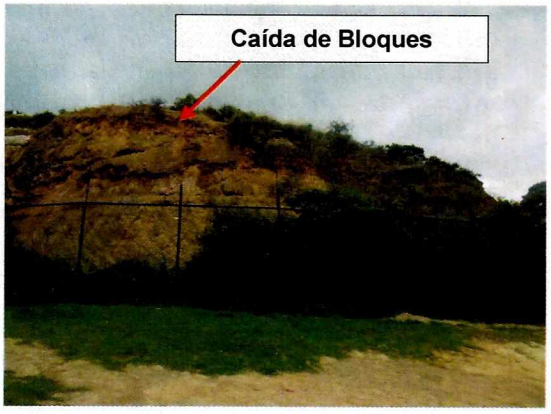
En el Conjunto Residencial se encuentran torres de seis (6) niveles, construidas bajo un sistema estructural de muros de carga en concreto reforzado, placas de contrapiso y entrepiso elaboradas también en este material, y cubierta en teja de fibro-cemento (ver Fotografía 1).
Hacia el costado suroccidental del Conjunto Residencial se identifica un talud de aproximadamente 3.0 m de altura, con una inclinación cercana a los 30°, cubierto por vegetación gramínea y algunos arbustos. En el talud no se observaron grietas en el terreno, ni movimientos en masa activos, pero se identificaron algunas zonas enrodadas (ver Fotografía 2).

Fotografía 1. Vista del Conjunto Residencial el Sol de San Carlos.
