DIAGNÓSTICO TÉCNICO – DI No.19553
SUBDIRECCIÓN DE ANÁLISIS DE RIESGOS Y EFECTOS DEL CAMBIO CLIMÁTICO
GRUPO ASISTENCIA TÉCNICA
RADICADO IDIGER No. 2023ER19021

DIRECCIÓN:	Diagonal 49B Bis Sur No. 1A – 04 Este	**COORDENADAS ÁREA INSPECCIONADA**				X: 98698,84 Y: 94104,63	
BARRIO/SECTOR CATASTRAL:	La Marqueza	**ÁREA DIRECTA AFECTADA:**				10 m²	
UPZ:	55 – Diana Turbay	**POBLACIÓN ATENDIDA:**				3	
LOCALIDAD:	18 – Rafael Uribe Uribe	**FAMILIAS**	1	**ADULTOS**	3	**MENORES**	0
CHIP:	AAA0011PWOM	**PREDIOS EVALUADOS**				1	
AREA INSPECCIONADA	60 m²	**DOCUMENTO REMISORIO**				CR-49911

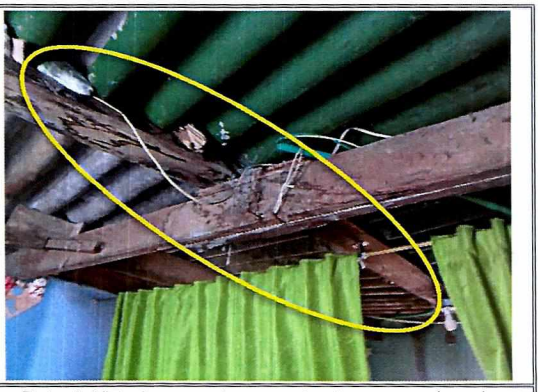
En la verificación realizada a la vivienda, se identifica en la zona de las habitaciones localizadas en el costado occidental del predio, fisuras de 40cms de longitud y abertura de 1mm aproximadamente en algunas tejas de fibrocemento, así como leve pandeo en la estructura de la cubierta en madera; zona en la cual según información de la propietaria se presentan filtraciones de agua cuando llueve, lo cual se puede estar presentando aparentemente por el leve pandeo de la estructura, lo que ha podido generar la perdida de la pendiente normal de la cubierta, ocasionando que las aguas lluvias se queden depositadas en la parte media de este y se filtren a la vivienda (Ver 3 – 6).

Foto 3. Vista acceso a la habitación costado occidental del predio evaluado.

- Al responsable y/o responsables de la vivienda emplazada en la Diagonal 49B Bis Sur # 1A – 04 Este, Barrio La Marqueza - Localidad de Rafael Uribe Uribe, implementar acciones para la reparación, reforzamiento y/o mantenimiento de los elementos que presenten daños en la vivienda, con el propósito de garantizar condiciones óptimas de funcionamiento durante su vida útil. Dichas acciones deberán adelantarse con el apoyo de personal idóneo, garantizando que se cumplan los requerimientos establecidos en la normatividad vigente, para lo cual se deben tramitar los permisos y licencias respectivos.
