1.1 CONCEPTO TÉCNICO No.	**CT-7249**
1.2 ÁREA:	Análisis y Mitigación de Riesgos
1.3 COORDINACIÓN:	Estudios y Conceptos Técnicos
1.4 REFERENCIA CRUZADA RADICADO FOPAE:	2014ER2889
1.5 RESPUESTA OFICIAL No.	RO-68240

2.1 SOLICITANTE:	Curaduría Urbana No 1
2.2 PROYECTO:	"Edificación en 2 Pisos"
2.3 LOCALIDAD:	4. San Cristóbal
2.4 UPZ:	50. La Gloria
2.5 BARRIO O SECTOR CATASTRAL:	Barrio La Gloria Baja
2.6 DIRECCIÓN:	Calle 42A Sur No 3C-35 Este (*)
2.7 CHIP:	AAA0003OZNN (*)
2.8 MANZANA CATASTRAL:	09
2.9 PREDIO CATASTRAL:	04
2.10 ÁREA (Ha):	0.0121 (*)
2.11 FECHA DE VISITA: **FECHA DE EMISIÓN:**	Febrero 19 de 2014 Febrero 21 de 2014

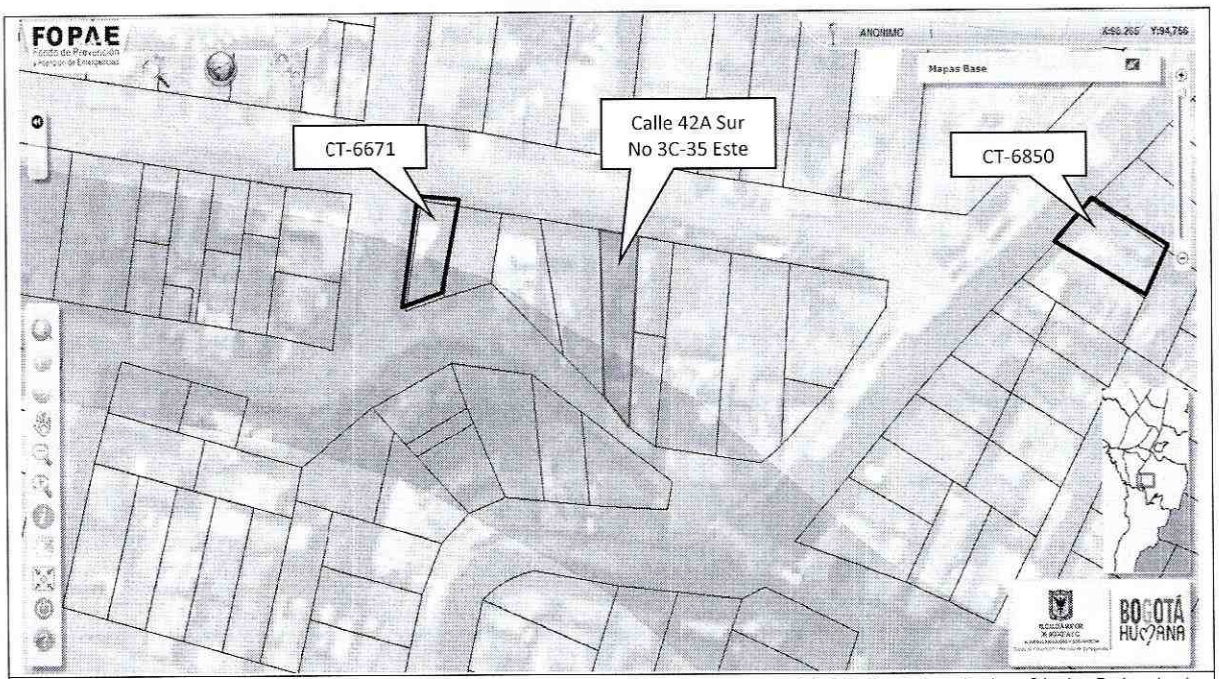
Conforme con el plano normativo de "Amenaza por Remoción en Masa" del Plan de Ordenamiento Territorial de Bogotá - POT, el sector del proyecto ubicado en la Calle 42A Sur No 3C-35 Este de la Localidad de San Cristóbal, se encuentra en una zona de AMENAZA MEDIA y ALTA por procesos de remoción en masa (Figura 1).

Figura 1. *Localización general del proyecto ubicado en Calle 42A Sur No 3C-35 Este, barrio La Gloria Baja de la Localidad de San Cristóbal en el Plano Normativo de Amenaza por Remoción en Masa del POT (Decreto 364 de 2013), el cual se encuentra en amenaza MEDIA y ALTA.*
