1.1 CONCEPTO TÉCNICO No. CT:	CT-6918
1.2 ÁREA:	Técnica y de Gestión
1.3 COORDINACIÓN:	Investigación y Desarrollo
1.4 REFERENCIA CRUZADA RADICADO FOP	2013ER7921
1.5 RESPUESTA OFICIAL No.	RO-63487

2.1 SOLICITANTE:	CURADURÍA URBANA No. 5
2.2 PROYECTO:	Vivienda nueva
2.3 LOCALIDAD:	4. San Cristóbal
2.4 UPZ:	32. San Blas
2.5 BARRIO O SECTOR CATASTRAL:	Vitelma
2.6 DIRECCIÓN:	Calle 6 D Sur No. 8 - 39 Este
2.7 CHIP:	AAA0000KJMR
2.8 MANZANA CATASTRAL:	35
2.9 PREDIO CATASTRAL:	27
2.10 ÁREA (Ha):	0.0038(*)
2.11 FECHA DE VISITA:	18 de junio de 2013

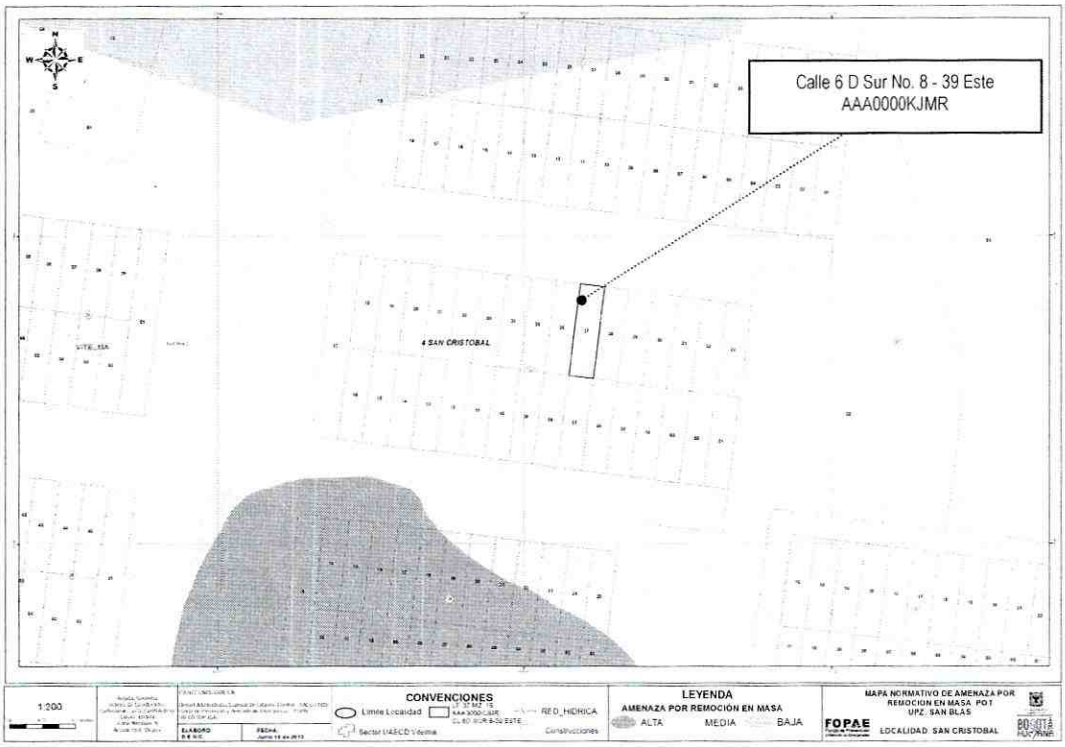
Figura 1. Localización general del proyecto ubicado de la Calle 6 D Sur No. 8 - 39 Este, en el Plano Normativo de Amenaza por Remoción en Masa del POT (Decreto 190 de 2004), el cual se encuentra en *Amenaza Media*.

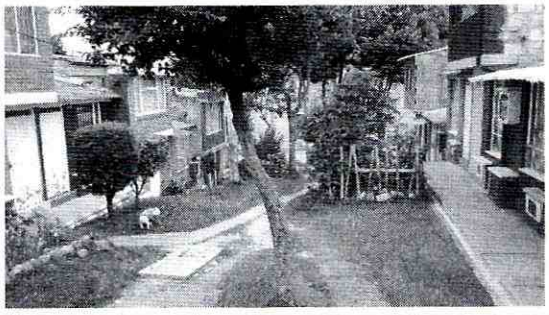
En el momento de la visita técnica al predio objeto del presente concepto técnico, se encontró una edificación de un nivel, construida en mampostería simple. Esta edificación limita al oriente y al occidente con edificaciones de dos niveles construidas en mampostería confinada.

Con base en la inspección visual se pudo establecer que el predio en mención no presenta evidencias de afectación por procesos de remoción en masa, ni de carácter local ni de carácter general en la ladera o zonas aledañas al predio evaluado.

Fotografía No. 1. Predio en donde se desarrollará el proyecto ubicado en la Calle 6 D Sur No. 8 - 39 Este, de la Localidad de San Cristóbal.
