1.1 CONCEPTO TÉCNICO No. CT:	**CT-8326**
1.2 DEPENDENCIA	Análisis de Riesgos y Efectos de Cambio Climático
1.3 ÁREA FUNCIONAL:	Conceptos para Planificación Territorial
1.4 CARTA REMISORIA No.	**CR-29313**

2.1 SOLICITANTE:	Secretaría Distrital de Hábitat
2.2 LOCALIDAD:	11. Suba
2.3 UPZ/UPR:	27. Suba
2.4 BARRIO:	Sector Tuna Alta B
2.5 ÁREA (Ha):	0.06
2.6 FECHA DE VISITA:	18 de octubre de 2017 – Visita evaluación de amenaza 09 de Noviembre de 2017 – Visita evaluación de vulnerabilidad
2.7 FECHA DE ELABORACIÓN	20 de febrero de 2018
2.8 TIPO DE RIESGO:	Movimientos en masa
2.9 VIGENCIA:	La vigencia del presente concepto está en función de las condiciones físicas del desarrollo que sirvieron para las evaluaciones de amenaza, vulnerabilidad y riesgo; por lo tanto, si se producen cambios significativos en las mencionadas condiciones éste deberá ser ajustado.

Este documento está dirigido a la Secretaría Distrital del Hábitat - SDHT para el Programa de Legalización y Regularización de Barrios como un instrumento para la reglamentación del desarrollo Sector Tuna Alta B, de la localidad de Suba y como tal, busca establecer restricciones o condicionamientos para la ocupación del suelo y recome

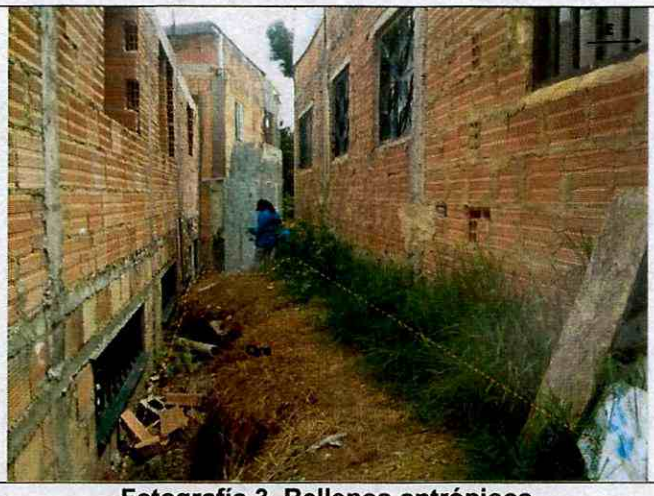
Fotografía 3. Rellenos antrópicos

Estos rellenos son el producto de la acumulación de materiales de construcción y escombros en el espacio que hay entre dos viviendas (calificación textura: 27), este relleno tiene un espesor entre 1 y 2 metros (calificación espesor: 20), débilmente consolidado (calificación de consolidación: 17) y se encuentra dispuesto a favor de la pendiente (calificación de disposición de la estratificación: 50).

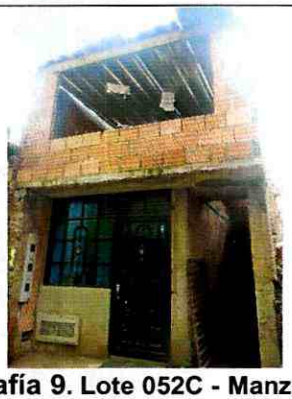
Fotografía 9. Lote 052C - Manzana 079

el costado sur oriental en la parte alta. En las Fotografías 8 a 11 pueden verse algunas de las construcciones del sector en donde se evidencian los diferentes tipos de edificaciones, pues se encuentran construcciones en mampostería semiconfinada y edificaciones en estado de construcción. Se encuentran viviendas de 1, 2 y 3 pisos en las que no se evidencian daños o deformaciones asociados a movimientos en masa. Se observa una edificación en particular de un solo piso, sin acceso en parte delantera ni trasera, el muro lateral izquierdo eta directamente en contacto en toda su altura, con el talud, por lo que está sujeto a empujes; es posible que dicha construcción, se realizó para alcanzar una cota más alta en el terreno y poder construir más pisos sobre este, según se logró averiguar en la visita. El resto de extensión, del polígono se encuentra sin edificaciones ver zona en recuadro.
