DIAGNÓSTICO TÉCNICO - DI-19461
SUBDIRECCIÓN DE ANÁLISIS DE RIESGOS Y EFECTOS DE CAMBIO CLIMÁTICO
GRUPO ASISTENCIA TÉCNICA
RADICADO IDIGER No. 2023ER16699

1. DATOS GENERALES DEL EVENTO

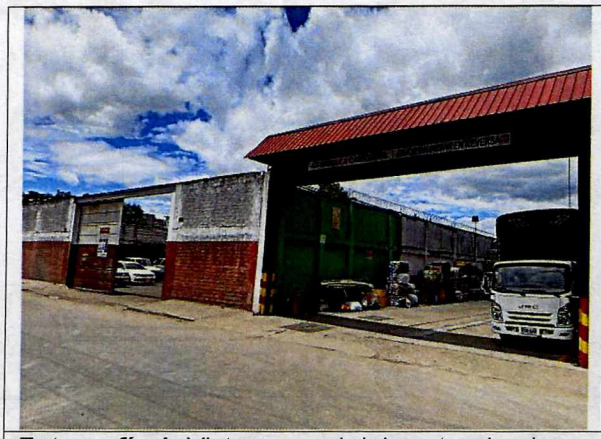
En atención al radicado No. 2023ER16699, personal del IDIGER realizó visita técnica de inspección el 28 de julio de 2023, al predio que se presenta en la Figura 1, cuya descripción se encuentra en los antecedentes del presente documento, el cual se localiza en un sector de pendiente relativamente plana, consolidado urbanísticamente, que cuenta con la presencia de servicios públicos y vías de acceso vehicular pavimentadas (Ver fotografía 1).

Fotografía 1. Vista general del sector donde se emplaza el predio evaluado.

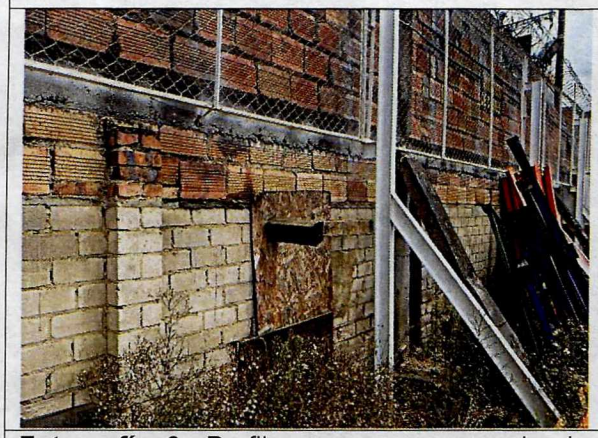
Se realiza inspección al costado suroriental del muro de cerramiento del predio, en el cual, de acuerdo con lo informado por la persona que atiende la visita, se adelantaron obras de reparación y reforzamiento del muro por parte de la SAE. En la inspección realizada al muro, desde el interior del predio, se observa la instalación de una estructura metálica, adosada al muro de cerramiento en mampostería, conformada por perfiles en acero a modo de columnas, que sostienen una reja en la parte superior (Ver fotografías 2 a 4). Por su parte, en la inspección realizada al muro desde la Calle

Fotografía 2. Vista desde el interior del predio, instalación de estructura metálica adosada al muro en mampostería.

Fotografía 3. Perfiles en acero a modo de columnas.

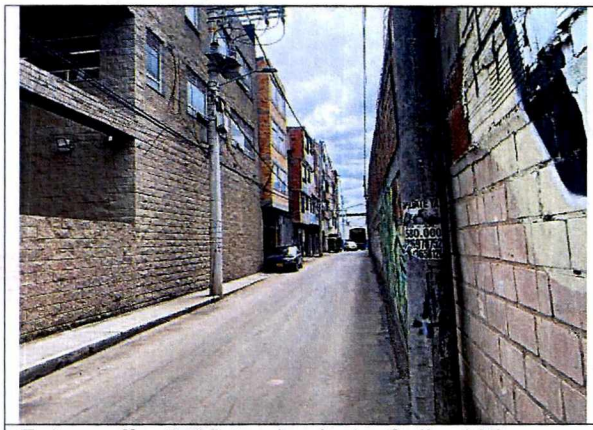
16D, se evidencia que en el muro persiste la pérdida de verticalidad hacia el costado de la vía de la Calle 16D (Ver fotografía 5). De igual forma, se observa una grieta de tendencia transversal con abertura de 0,5cm y longitud de hasta 1m aproximadamente, sobre los mampuestos que conforman la superficie del muro, así como algunos desprendimientos puntuales de los mismos (Ver fotografías 7 y 8).

Fotografía 4. Reja metálica ubicada en la parte superior de los perfiles.

Fotografía 5. Vista desde la Calle 16D, muro con pérdida de verticalidad.

Fotografía 6. Vista del muro desde la Calle 16D.

- La funcionalidad del carril norte de la vía de la Calle 16D aledaña al predio de la Av. Carrera 80 16D – 40, en el Sector Catastral Interindustrial de la Localidad de Fontibón, continúa comprometida, respecto de lo mencionado en el DI-17514, dado que en el costado suroriental del muro persiste la pérdida de verticalidad hacia la vía de la Calle 16D.

- A la Alcaldía Local de Fontibón, se reitera garantizar la restricción de uso del costado norte de la vía de la Calle 16D, aledaña al predio de la Av. Carrera 80 16D – 40, en el Sector Catastral Interindustrial de la Localidad de Fontibón, en una longitud de 100m, emitida en el Diagnóstico Técnico DI-17514 mediante el formato 8205 del 16 de junio de 2022, con el fin de garantizar la

- A la Sociedad de Activos Especiales - SAE, en caso de no existir condiciones o restricciones para el uso del suelo, se recomienda que, conforme a lo dispuesto en el Código de Construcción para Bogotá D.C. (Acuerdo 20 de 1995), donde se establece que es obligación de los propietarios y/o responsables de los inmuebles propiciar y efectuar el adecuado mantenimiento de sus instalaciones, adelantar acciones encaminadas a la reparación de los elementos que presentan daños, con el fin de que se garantice el buen comportamiento del muro de cerramiento del predio evaluado durante su vida útil. Cabe resaltar que, las acciones que se adelanten deben ser efectuadas por el personal idóneo y siguiendo la normativa vigente.

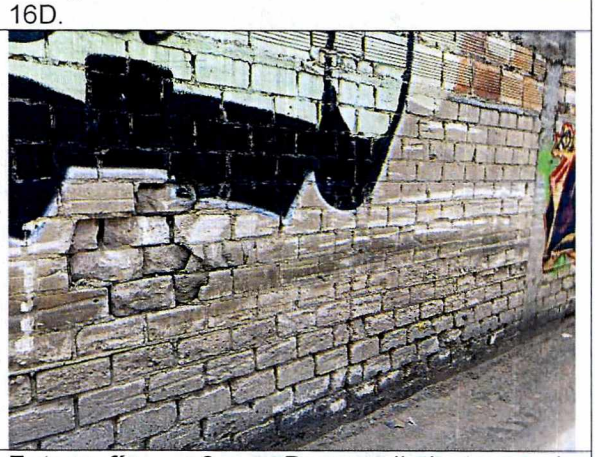
Fotografía 7. Grieta de tendencia diagonal.

Fotografía 8. Desprendimiento de mampuestos.

- Colapso parcial o total del muro de cerramiento del costado suroriental del predio hacia la vía de la Calle 16D. Así como desprendimientos de mampuestos hacia el mismo sector.
