DIAGNÓSTICO TÉCNICO – DI-16458
SUBDIRECCIÓN DE ANÁLISIS DE RIESGOS Y EFECTOS DE CAMBIO CLIMÁTICO
GRUPO ASISTENCIA TÉCNICA
RADICADO IDIGER 2021ER13326

1. DATOS GENERALES DEL EVENTO

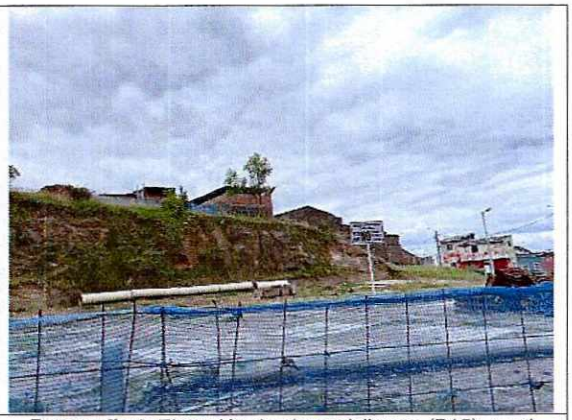
En el predio P15, se aprecia la ejecución de una obra civil en el parque público zonal Alto de las Brisas 2. No se pudo ingresar a dicho predio P15, ya que no había presencia de personal de obra y el guarda de seguridad no tenia autorización para permitir el ingreso del personal del IDIGER. (ver Fotografías 4 - 6).

El talud evaluado en la parte posterior de las viviendas emplazadas en los predios P1 a P14 y que colinda en el costado noroccidental del predio P15, mantiene sus condiciones físicas con respecto a lo evidenciado en el DI-16094, donde se aprecia la ausencia de las adecuadas medidas de contención y/o protección y de sistemas adecuados para el manejo de las aguas superficiales y/o subsuperficiales. En la parte superior del talud se reiteran las evidencias del inicio de algunas grietas de tracción. En la parte superior del talud se localizan algunos individuos arbóreos, sin pérdida de verticalidad. (ver Fotografías 5 y 6).

Fotografía 5. Ejecución de obras civiles en (P15), en el Sector Catastral Las Brisas.
