1.1 CONCEPTO DE AMENAZA RUINA Nº CAR:	2512
1.2 ÁREA:	Análisis de Riesgos y Efectos Cambio Climático
1.3 COORDINACIÓN:	Estudios y Conceptos Técnicos
1.4 REFERENCIA CRUZADA RADICADO FOPAE:	2014ER21129
1.5 RESPUESTA OFICIAL No.	RO-74453

2.1 SOLICITANTE:	ALCALDÍA LOCAL DE SANTA FE
2.2 LOCALIDAD:	(3) SANTA FE
2.3 UPZ:	(95) LAS CRUCES
2.4 BARRIO O SECTOR CATASTRAL:	SAN BERNARDO
2.5 DIRECCIÓN:	CARRERA 11 No. 4 – 24
2.6 CHIP:	AAA0032TRXS
2.7 FECHA DE VISITA:	NOVIEMBRE 14 DE 2014
2.8 POBLACIÓN BENEFICIADA:	8 Personas – 2 Familias
2.9 ÁREA (m2):	100 m² (Aproximadamente)

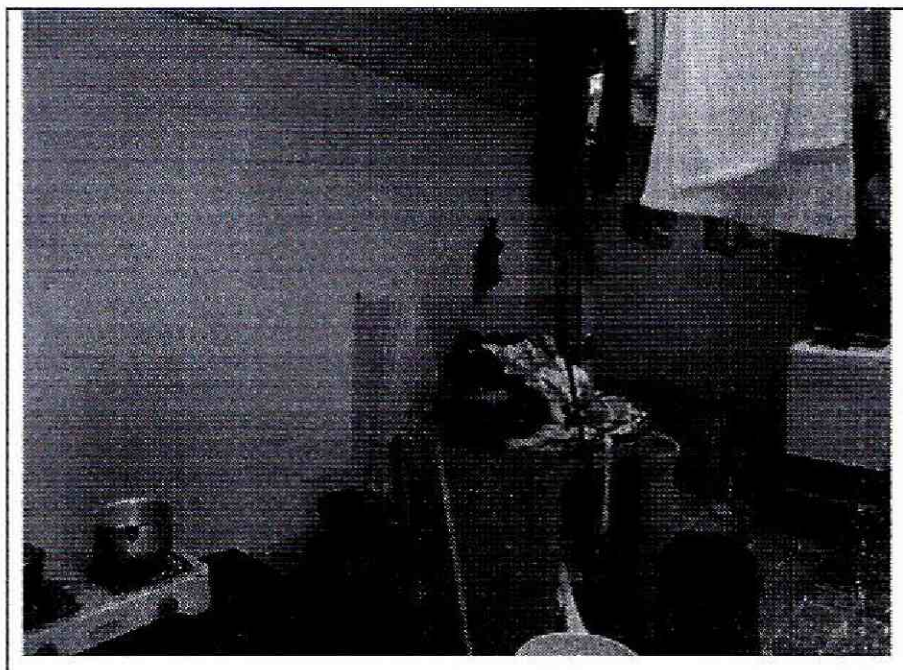
En general los muros internos están en buenas condiciones, no se observan daños estructurales, no se evidencian condiciones de inestabilidad, en la fotografía 2 se puede ver el estado de los muros que conforman el hall de acceso de la edificación, no se aprecian fisuras ni agrietamientos, los acabados no presentan deterioro, en las fotografías 3 a 5 se puede ver el estado general de los muros internos de la edificación.

Foto 3. Aspecto de los muros internos.

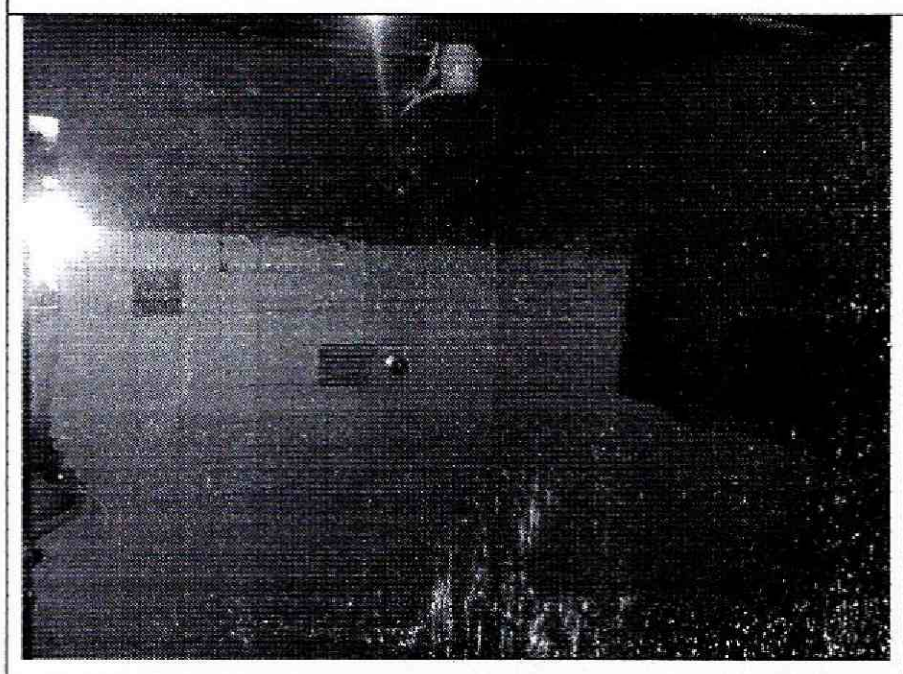
Foto 4. Muros de la zona central en buenas condiciones.

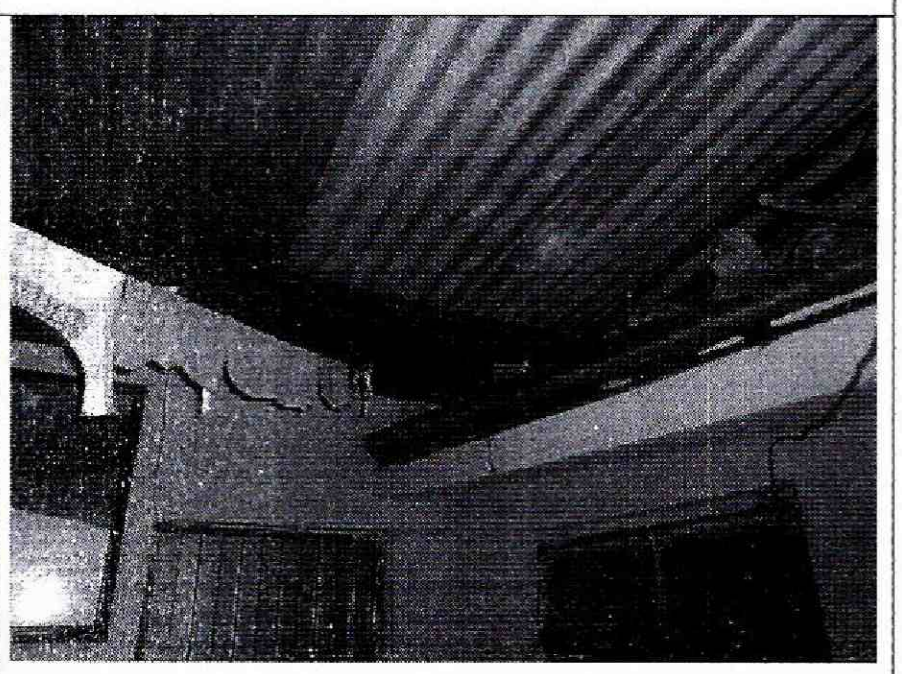
Foto 5. Muros de la zona posterior en buen estado.

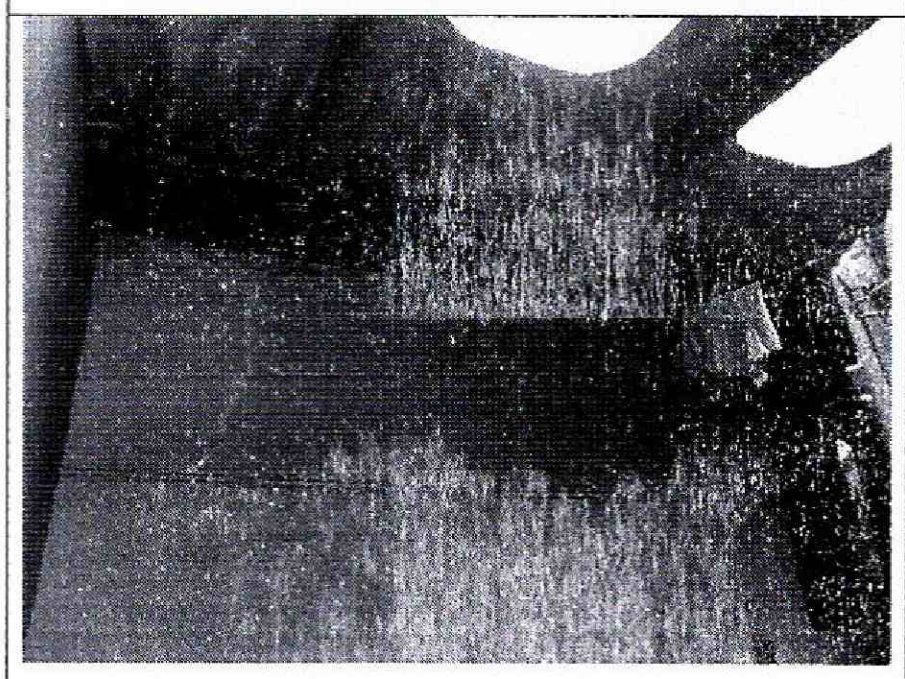
La cubierta se encuentra en buen estado, los elementos de madera que la soportan no presentan deterioro, las tejas de fibrocemento y las tejas de lámina metálica están en buenas condiciones, como de ilustra en las fotografías 6 y 7 del registro fotográfico.

Foto 6. Elementos de cubierta en buenas condiciones.
