DIAGNÓSTICO TÉCNICO DI-11968
SUBDIRECCIÓN DE ANÁLISIS DE RIESGOS Y EFECTOS DE CAMBIO CLIMÁTICO
GRUPO ASISTENCIA TÉCNICA
RADICADO IDIGER 2018ER10319

ATENDIÓ: Enrique Linero Soto				**SOLICITANTE:** Junta de Acción Comunal Villa Mayor
CAT	8	**MOVIL:**	Contratada	
FECHA:	27 de junio de 2018	**HORA:**	9:20 a.m.	**VIGENCIA:** Temporal mientras no se modifique significativamente las condiciones físicas del sector

DIRECCIÓN:	Carrera 34 B # 36 - 26 Sur	**COORDENADAS AREA INSPECCIONADA**			X1:95250.59 Y1:99476.09 X2:95261.18 Y2:99498.31		
BARRIO/SECTOR CATASTRAL:	Villa Mayor Oriental	**ÁREA DIRECTA AFECTADA:**			320 m²		
UPZ:	38 - Restrepo	**POBLACIÓN ATENDIDA:**			1		
LOCALIDAD:	15 - Antonio Nariño	**FAMILIAS**	0	**ADULTOS**	1	**MENORES**	0
CHIP:	AAA0014FWEA	**PREDIOS EVALUADOS**			1		
AREA INSPECCIONADA	320 m²	**DOCUMENTO REMISORIO**			CR-30780

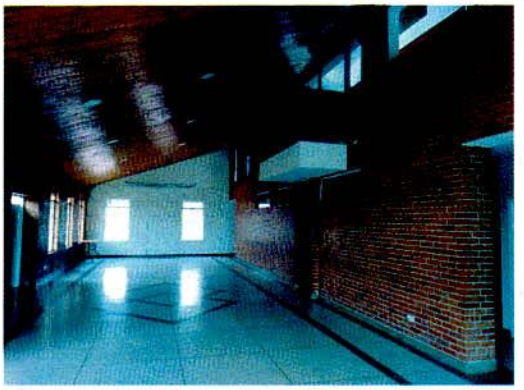
Durante la inspección visual se pudo verificar que la edificación se encuentra en buen estado, no se presentan grietas o fisuras en muros que evidencien mal comportamiento de la estructura de la edificación. Al interior del salón comunal se observa un balcón que no presenta daños relacionados con deflexiones fisuras o agrietamientos, los muros tipo antepecho que se ubican encima del balcón no presentan desprendimiento en las uniónes (Ver Fotos 5 a 7)

Foto 5. Vista general del balcón

Foto 6. Balcón en buen estado.

Foto 7. Unión del antepecho si desprendimientos.

- Al responsable y/o responsables del predio de la Carrera 34 B # 36 - 26 Sur, en el Sector Catastral Villa Mayor Oriental de la Localidad de Antonio Nariño, implementar acciones para el mantenimiento de la edificación; esto con el fin de garantizar durante la vida útil de la misma las condiciones adecuadas para su uso.
