DIAGNÓSTICO TÉCNICO – DI-12925
SUBDIRECCIÓN DE ANÁLISIS DE RIESGOS Y EFECTOS DE CAMBIO CLIMÁTICO
GRUPO ASISTENCIA TÉCNICA
RADICADO IDIGER 2019ER3002

DIRECCIÓN:	Carrera 2 No.12C-09	**COORDENADAS AREA INSPECCIONADA**		X:100876.35		Y:100237.34	
SECTOR CATASTRAL	Concordia	**ÁREA DIRECTA AFECTADA:**		67 m2			
UPZ:	94-La Candelaria	**POBLACIÓN ATENDIDA:**		10			
LOCALIDAD:	La Candelaria	**FAMILIAS**	3 **ADULTOS**	7	**MENORES**	3	
CHIP:	AAA0030MJZM	**PREDIOS EVALUADOS**		4			
ÁREA INSPECCIONADA	67 m2	**DOCUMENTO REMISORIO**		CR-33291

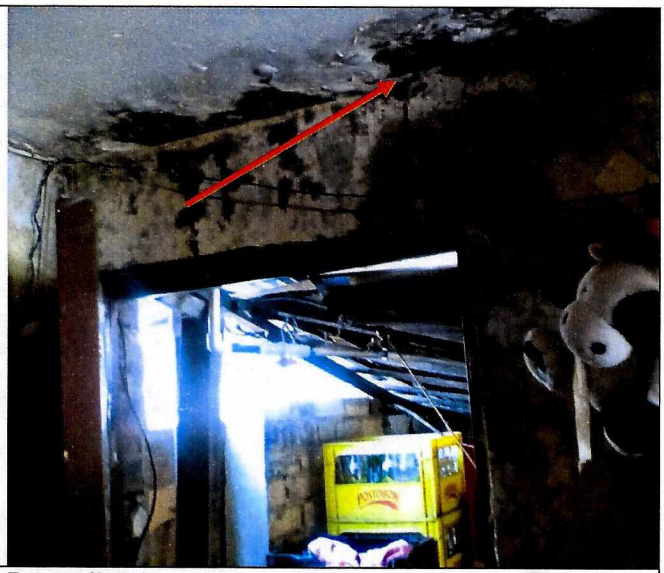
Fotografía 1. Vista frontal del predio en la Carrera 2 No.12C-09

Fotografía 2. Humedades y filtraciones en el techo segundo nivel

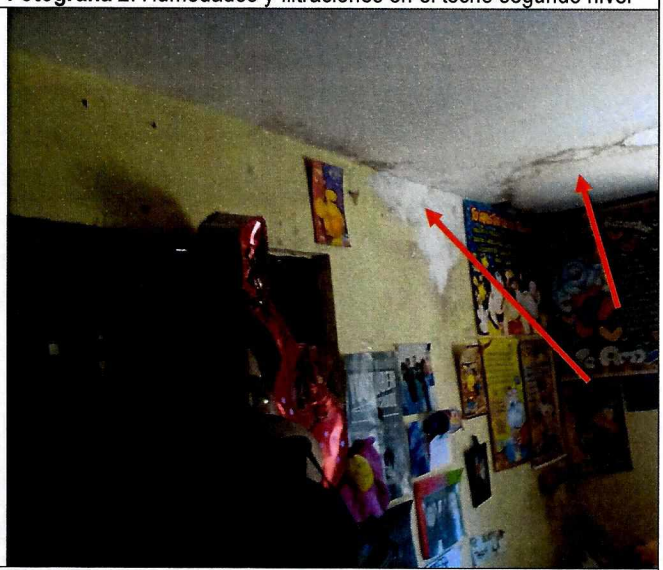
Fotografía 3. Grieta de tendencia longitudinal en pared

Fotografía 4. Humedades en techo y paredes

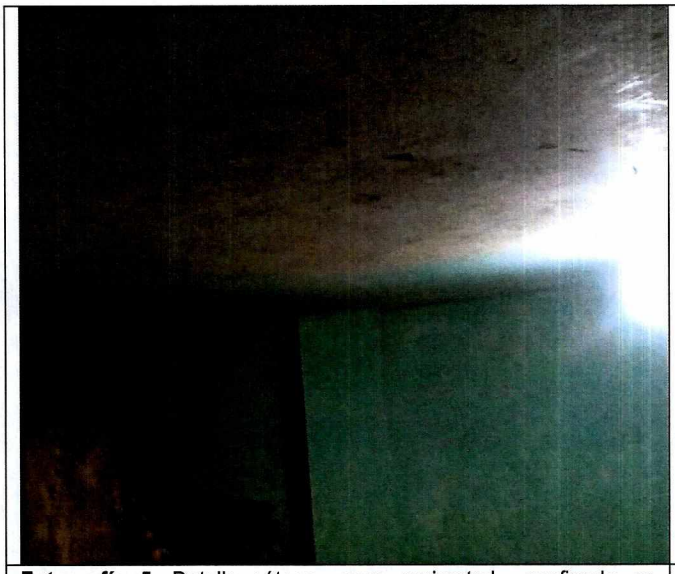
Fotografía 5. Detalle sótano, muro perimetral confinado en elementos de concreto en el costado suroriental

Fotografía 6. Acceso al segundo nivel, pared agrietada y cielo raso deteriorado
