DIAGNÓSTICO TÉCNICO – DI-12543
SUBDIRECCIÓN DE ANÁLISIS DE RIESGOS Y EFECTOS DE CAMBIO CLIMÁTICO
GRUPO ASISTENCIA TÉCNICA
RADICADO IDIGER No. 2018ER19911

DIRECCIÓN:	Calle 44D No 45 – 30. Conjunto Rafael Núñez.	**COORDENADAS AREA INSPECCIONADA**					X1:98978.95 Y1:105290.43 X2:98928.15 Y2:105235.93 X3:99013.35 Y3:105159.73 X4:99059.91 Y4:105211.06	
SECTOR CATASTRAL:	Rafael Núñez.	**ÁREA DIRECTA AFECTADA:**					800 M2	
UPZ:	106- La Esmeralda.	**POBLACIÓN ATENDIDA:**					792	
LOCALIDAD:	13 – Teusaquillo.	**FAMILIAS**	264	**ADULTOS**	528	**MENORES**	264	
CHIP:	AAA0055YNHK	**PREDIOS EVALUADOS**					1	
AREA INSPECCIONADA	800 M2	**DOCUMENTO REMISORIO**					CR-32295

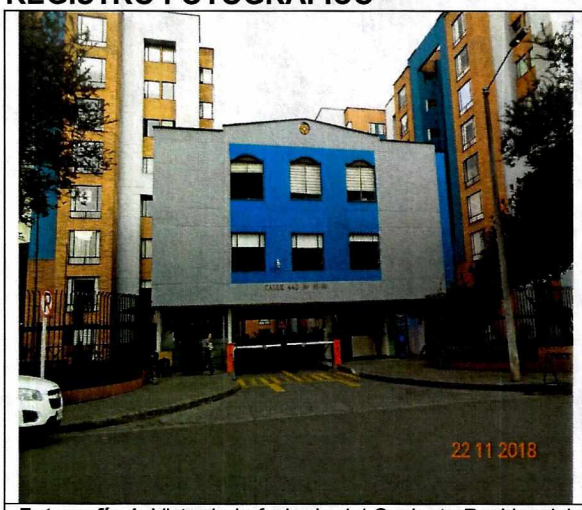
En atención al radicado IDIGER No. 2018ER19911, personal del Instituto Distrital de Gestión de Riesgos y Cambio Climático IDIGER, realizó visita técnica el día 22 de noviembre de 2018 al Conjunto Rafael Núñez, ubicado en la Calle 44D No 45 – 30 de la Localidad de Teusaquillo, el sector corresponde a una zona consolidada urbanísticamente, relativamente plana y con vías de acceso vehicular pavimentadas. (Ver Fotografías 1 - 2).
