DIRECCIÓN DE PREVENCIÓN Y ATENCIÓN DE EMERGENCIAS

DIAGNÓSTICO TÉCNICO No. DI- 2149
COORDINACIÓN TÉCNICA

DIRECCIÓN: Carrera 18D N° 74A-48 Sur — ÁREA DIRECTA: 6 m²

BARRIO: Estrella del Sur — POBLACIÓN ATENDIDA:

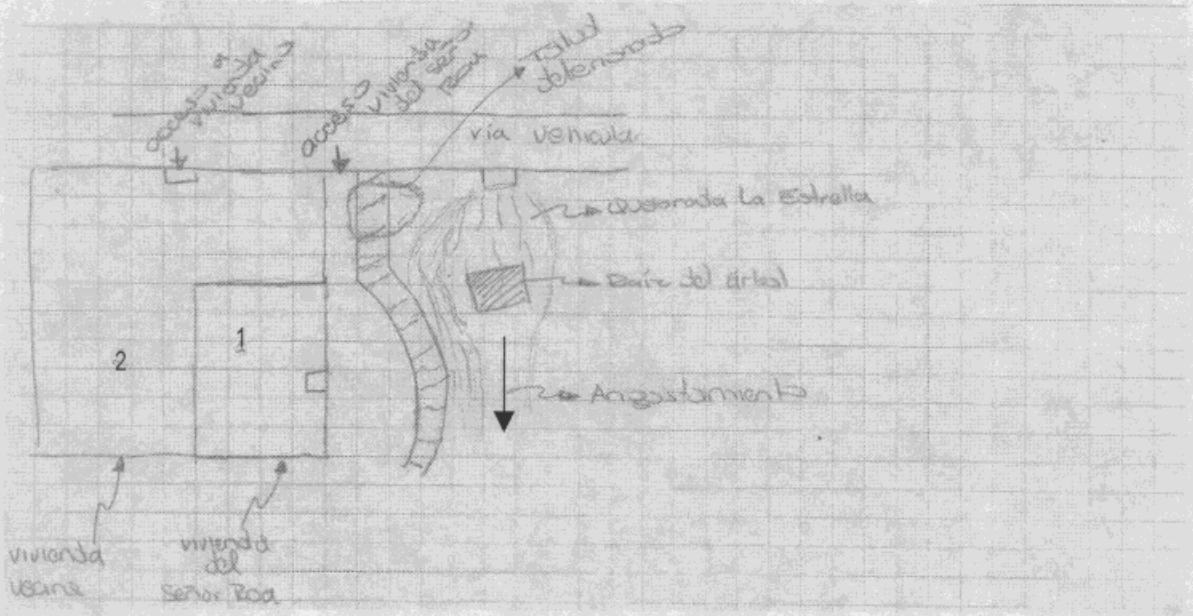
3 ESQUEMA

Caída de un árbol en el cauce de la quebrada la Estrella, que estaba ubicado sobre su margen derecha. La zona donde estaba el árbol originalmente quedó bastante remoldeada, restringiendo el acceso a la vivienda del señor Efrain Roa (1), y comprometiendo la integridad de parte de la vivienda de la señora Gloria Dimated (2).

#	NOMBRE(Cabeza Hogar)	DIRECCIÓN	TELÉFONO	P	A	N	DAÑOS EN VIVIENDA
1	Efrain Roa	Kra 18D N° 74A-48 Sur	7913370	4	4	0	NO presenta daños
2	Gloria Dimated	Kra 18D N° 74A-52 Sur	7900527	6	3	3	Se presentaron algunas grietas en la habitación aledaña al acceso peatonal de la vivienda del señor Roa

Debido a las dimensiones de la raíz del árbol que obstruye parcialmente la quebrada la Estrella, y al angostamiento del cauce de ésta a 2.0 m aguas abajo de la raíz, existe la posibilidad de represamiento de la quebrada la Estrella y comprometer la estabilidad de las viviendas aledañas a la quebrada.

- Evacuar temporalmente la familia del señor Roa hasta que se despeje el cauce que quedó parcialmente obstruido por la raíz.
- Restricción parcial de uso de una habitación de la vivienda de la señora Dimated.
- Proteger el talud deteriorado por la caída del árbol para garantizar la estabilidad de la vivienda de la señora Dimated.
- Restituir el acceso a la vivienda del señor Roa
- Mantener en observación el sector e informar sobre cualquier variación importante para realizar una nueva visita.
