DIRECCIÓN DE PREVENCIÓN Y ATENCIÓN DE EMERGENCIAS DI- 3341

DIAGNÓSTICO TECNICO No. 3341
COORDINACIÓN DE GESTION TERRITORIAL

DIRECCIÓN:	Carrera 17 Este No. 9 - 29 Sur	**ÁREA:**	
BARRIO:	MANILA	**POBLACIÓN BENEFICIADA:**	
UPZ:	32 San Blas	FAMILIAS ___ PERSONAS	
LOCALIDAD:	4 San Cristóbal	**PREDIOS EVALUADOS:**	1
NOMBRE:	Villamil Hurtado Raúl/Benavides Rosa Maria	**PRIORIDAD:**	2
FECHA DE VISITA:	03-09-2007	**IDENTIFICADOR SIRE**	2002- 4 -2768

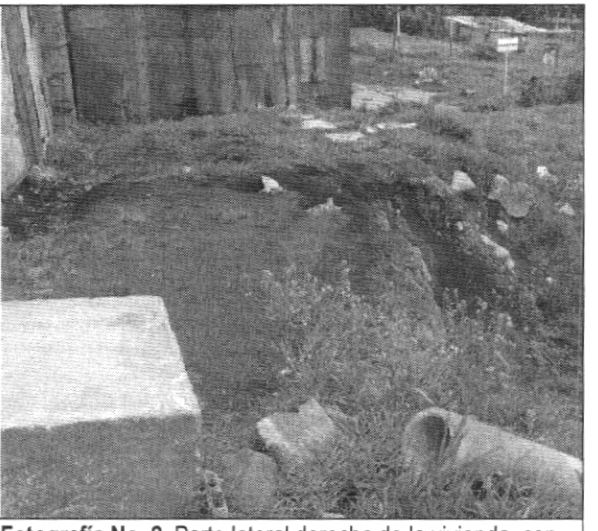
En la visita se observó que se presentan agrietamientos por asentamientos en la parte posterior de la vivienda por lo que se infiere que se han modificando las condiciones de estabilidad geotécnica y estructural establecidas en el concepto técnico CT-3771.

Fotografía No. 1. Fachada de la vivienda con nomenclatura Carrera 17 Este # 9 – 29 Sur.

Fotografía No. 2 Parte lateral derecha de la vivienda con nomenclatura Carrera 17 Este # 9 – 29 Sur.

Fotografía No. 3. Asentamientos en la parte interior de la vivienda con nomenclatura Carrera 17 Este # 9 – 29 Sur.

Fotografía No. 4. Asentamientos en la parte interior de la vivienda con nomenclatura Carrera 17 Este # 9 – 29 Sur.

Descripción	Prioridad
Teniendo en cuenta que a la fecha se han modificado las condiciones establecidas en el concepto técnico CT-3771 y que se han presentado cambios significativos que podrían comprometer la estabilidad estructural y habitabilidad en el mediano plazo, se recomienda modificar de 2 a 1 la prioridad de la vivienda con nomenclatura Carrera 17 Este # 9 – 29 Sur, habitada por la familia del señor Raúl Villamil Hurtado/Rosa María Benavides. Es importante que la familia continúe realizando monitoreo al sector e informé a la Dirección de Prevención y Atención de Emergencias de Bogotá cualquier cambio significativo que se presente	1
