1.1 CONCEPTO DE AMENAZA RUINA Nº CAR:	2807
1.2 ÁREA:	Análisis de Riesgos y Efectos Cambio Climático
1.3 AREA FUNCIONAL:	Conceptos Técnicos
1.4 REFERENCIA CRUZADA RADICADO IDIGER:	2016ER19956
1.5 RESPUESTA OFICIAL No.	R0-91691

2.1 SOLICITANTE:	INSPECCION 19 E DISTRITAL DE POLICIA
2.2 LOCALIDAD:	(19) CIUDAD BOLIVAR
2.3 UPZ:	(66) SAN FRANCISCO
2.4 BARRIO O SECTOR CATASTRAL:	RONDA
2.5 DIRECCIÓN:	DIAGONAL 62 SUR No. 20 – 42 (20 - 56 INTERIOR 6)
2.6 CHIP:	AAA0164TWAF
2.7 FECHA DE VISITA:	DICIEMBRE 6 DE 2016
2.8 POBLACIÓN BENEFICIADA:	4 Personas – 1 Familia
2.9 ÁREA (m2):	80 m² (Aproximadamente)

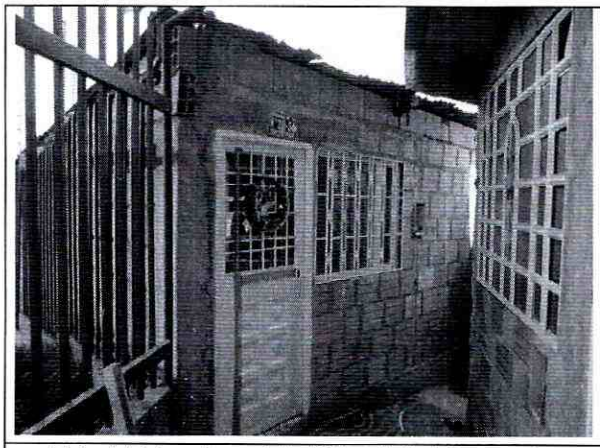
Foto 1. Vista externa del edificio objeto del concepto.

Foto 2. Placa de nomenclatura urbana de la edificación.

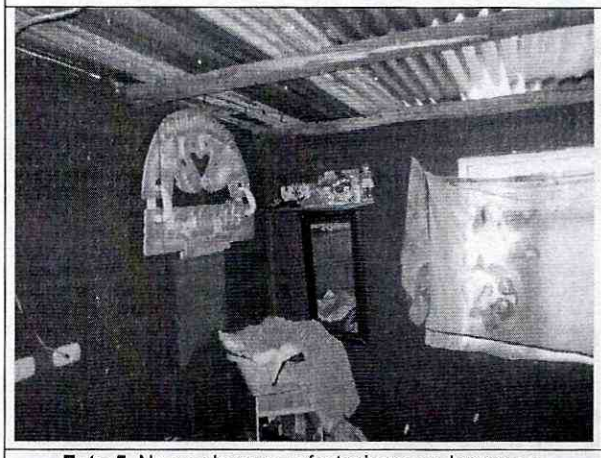
Foto 5. No se observan afectaciones en los muros.

Foto 6. Muros internos en buenas condiciones.

Foto 7. Muros internos de dry Wall sin daño evidente.

Foto 8. Divisiones livianas internas, sin afectaciones visibles.

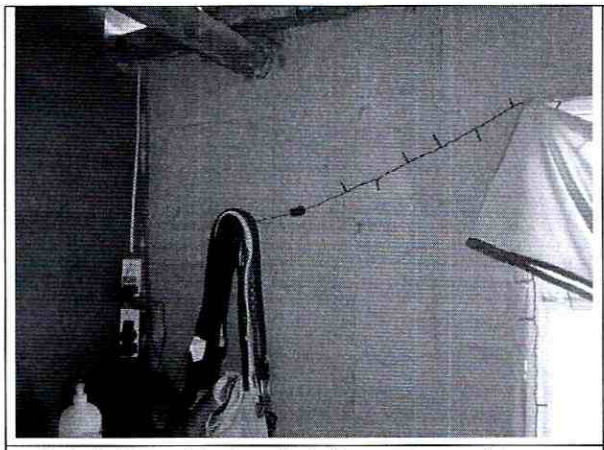
Foto 9. No se detectan afectaciones en muros internos.

Foto 10. Columna de concreto en buen estado.

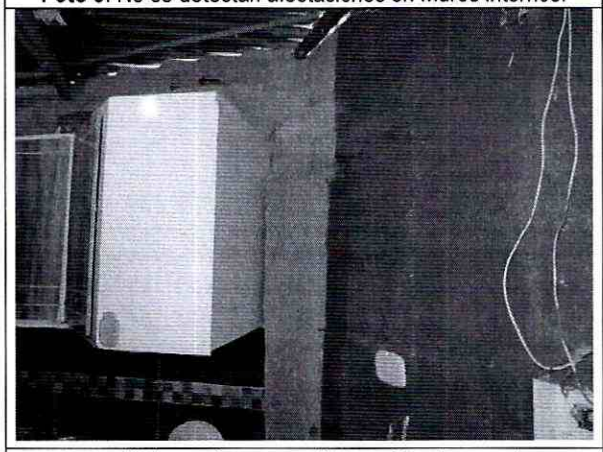
Foto 11. Las columnas no llegan al borde superior.

Foto 12. Columna de concreto en vértice de muros.

Foto 13. Nudo de unión entre elementos, sin daño.

Foto 14. Cubierta en lámina metálica, sin daño visible.
