DIAGNÓSTICO TÉCNICO – DI-19907
SUBDIRECCIÓN DE ANÁLISIS DE RIESGOS Y EFECTOS DE CAMBIO CLIMÁTICO
GRUPO ASISTENCIA TÉCNICA
EVENTO SIRE No. 5418983

1. DATOS GENERALES DEL EVENTO

DIRECCIÓN:	Carrera 6 Este No. 4 - 33	**COORDENADAS AREA INSPECCIONADA**	X: 100964,17 Y:99081,11				
BARRIO:	Los Laches	**ÁREA DIRECTA AFECTADA:**	30 m²				
UPZ:	96 - Lourdes	**POBLACIÓN ATENDIDA:**	4				
LOCALIDAD:	3 – Santa Fe	**FAMILIAS**	1	**ADULTOS**	4	**MENORES**	0
CHIP:	AAA0033LHEA	**PREDIOS EVALUADOS**	1				
AREA INSPECCIONADA	72 m²	**DOCUMENTO REMISORIO**	CR-50685

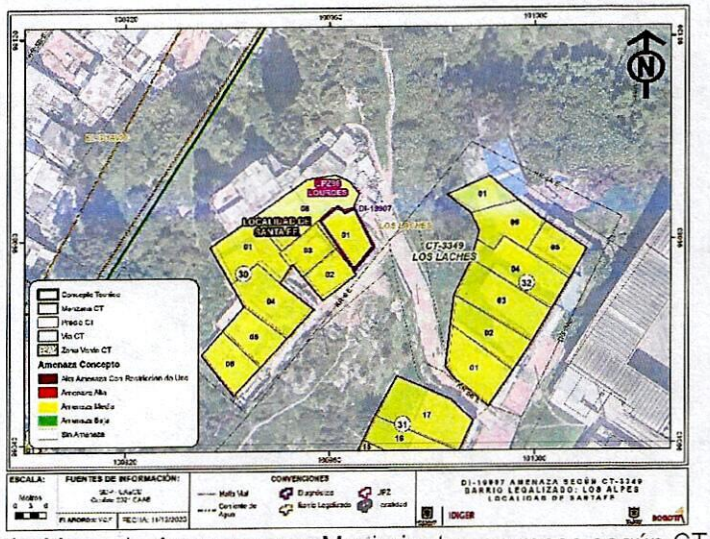
Para el barrio Los Laches el IDIGER emitió el concepto técnico CT-3349 el 02 de marzo de 1999, con el fin de conocer la condición de amenaza y riesgo del sector. De acuerdo con el concepto técnico, el predio en mención se localiza en inmediaciones del lote 01 de la manzana 30 y se ubica en una zona de catalogada en amenaza media y riesgo medio, por movimientos en masa.

Figura 1. Mapa de Amenaza por Movimientos en masa según CT-3349

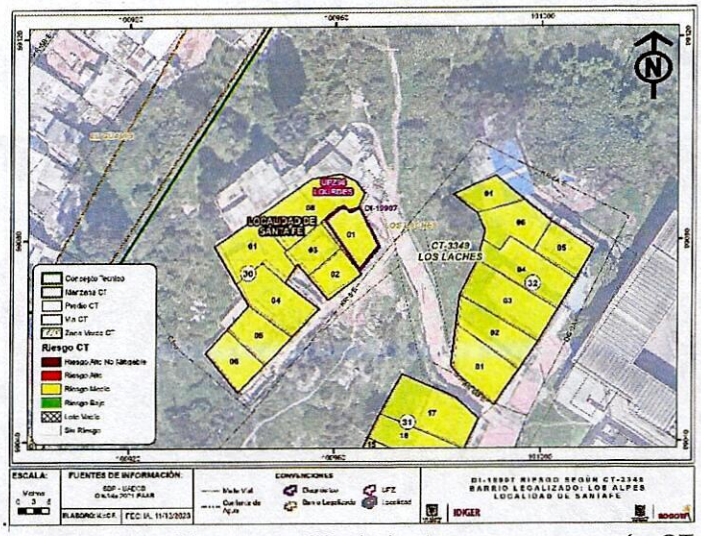
Figura 1. Mapa de Riesgo por Movimientos en masa según CT-3349

- *Se recomienda implementar medidas de protección y control, tendientes a mejorar las condiciones de estabilidad del entorno físico en las áreas donde la acción antrópica podría generar condiciones favorables para los movimientos en masa. Estas medidas contemplan recuperación de rondas y quebradas, obras de infraestructura como por ejemplo la implementación de redes de acueducto y de alcantarillado sanitario y pluvial, para evitar que continúe el deterior del sector*

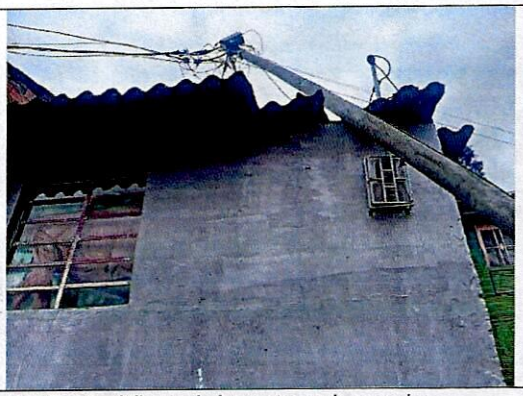
Fotografía 1. Vista general y exterior de la vivienda

Fotografía 2. Vista del poste colapsado

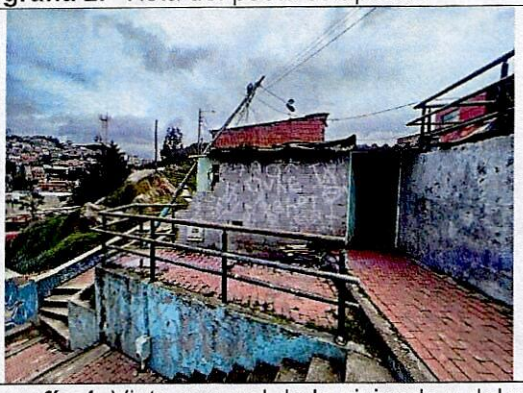
El evento de emergencia se activa debido a que en horas de la mañana se presentó un fuerte vendaval el cual provocó que el poste de energía ubicado al costado sur oriental de la vivienda colapsara sobre esta, el cual generó fisuras de tendencia escalonada con aperturas aproximadas

de 5 mm sobre el muro perimetral de este costado en el que se ubica la única habitación de la vivienda, así mismo por medio de estas fisuras se puede observar hacia el exterior de la vivienda

Colapso del poste de energía ubicado al costado sur oriental de la vivienda

Fotografía 3. Vista interior del muro afectado

Fotografía 4. Vista general de la vivienda y del poste colapsado

- Posible colapso parcial o total del muro del costado sur oriental donde se ubica la única habitación de la vivienda ubicada en la Carrera 6 Este No. 4 - 33, en el barrio Los Laches de la Localidad de Santa Fe, debido al poste colapsado sobre esta.

- A los responsables de la vivienda ubicada en la Carrera 6 Este no. 4 - 33, en el barrio Los Laches de la localidad de Santa Fe, acoger la recomendación de evacuación de la familia que habita la vivienda, hasta tanto se adelanten las acciones pertinentes para mitigar la condición de riesgo evidenciada.

- Al responsable de la vivienda ubicada en la Carrera 6 Este no. 4 - 33, en el barrio Los Laches de la localidad de Santa Fe, coordinar con el generador del riesgo debido a que el colapso del poste de energía afectó el costado sur oriental de la vivienda, esto con el fin de implementar las acciones de reparación del muro perimetral de este costado, de forma tal que se garantice la funcionalidad de la habitación, acciones que deben ser adelantadas con el apoyo de personal idóneo, garantizando que se cumplan los requerimientos establecidos.

- A la Empresa de Enel - CODENSA, para que desde su competencia, realice la reparación y mejoramiento del poste de energía colapsado, localizado al costado sur oriental del predio de la Carrera 6 Este no. 4 - 33, en el barrio Los Laches de la localidad de Santa Fe, esto bajo el apoyo de personal idóneo, con el propósito de garantizar condiciones adecuadas de uso durante su periodo de vida útil.

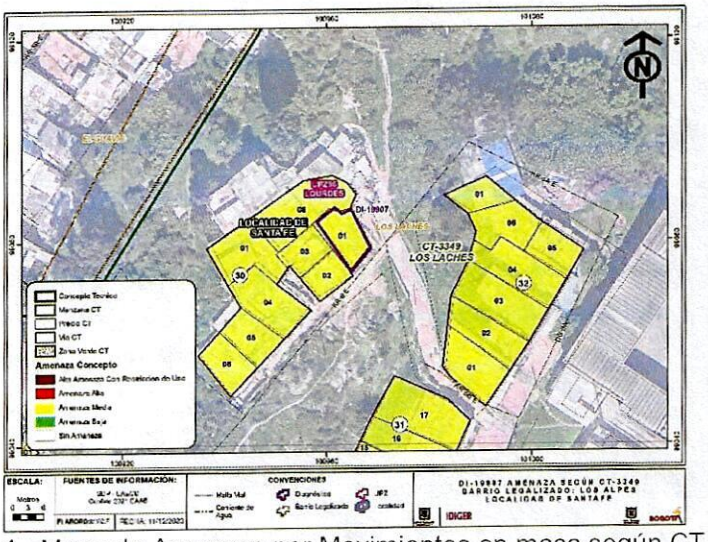
Para el barrio Los Laches el IDIGER emitió el concepto técnico CT-3349 el 02 de marzo de 1999, con el fin de conocer la condición de amenaza y riesgo del sector. De acuerdo con el concepto técnico, el predio en mención se localiza en inmediaciones del lote 01 de la manzana 30 y se ubica en una zona de catalogada en amenaza media y riesgo medio, por movimientos en masa.

Figura 1. Mapa de Amenaza por Movimientos en masa según CT-3349

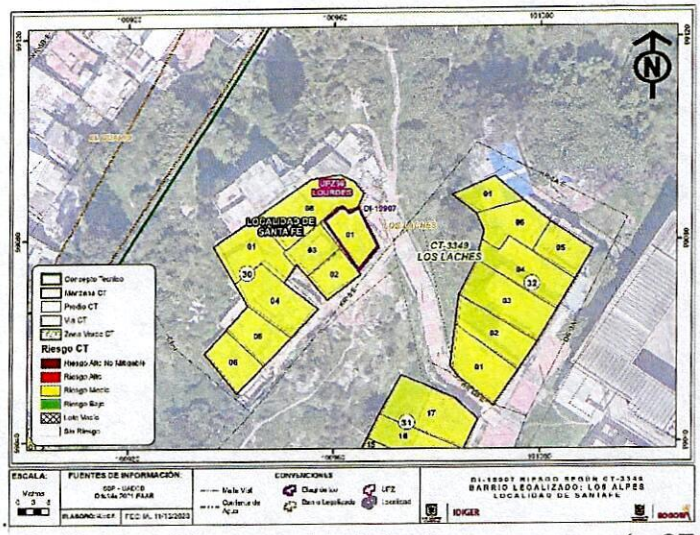
Figura 1. Mapa de Riesgo por Movimientos en masa según CT-3349

- *Se recomienda implementar medidas de protección y control, tendientes a mejorar las condiciones de estabilidad del entorno físico en las áreas donde la acción antrópica podría generar condiciones favorables para los movimientos en masa. Estas medidas contemplan recuperación de rondas y quebradas, obras de infraestructura como por ejemplo la implementación de redes de acueducto y de alcantarillado sanitario y pluvial, para evitar que continúe el deterior del sector*

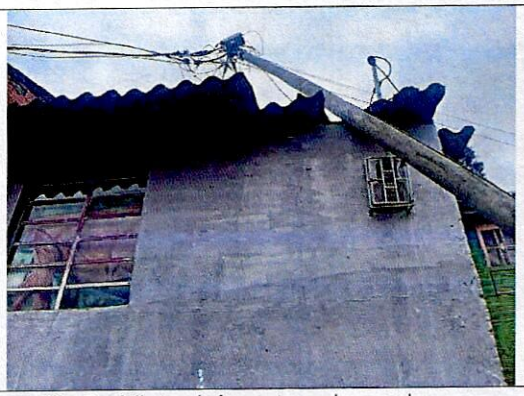
Fotografía 1. Vista general y exterior de la vivienda

Fotografía 2. Vista del poste colapsado

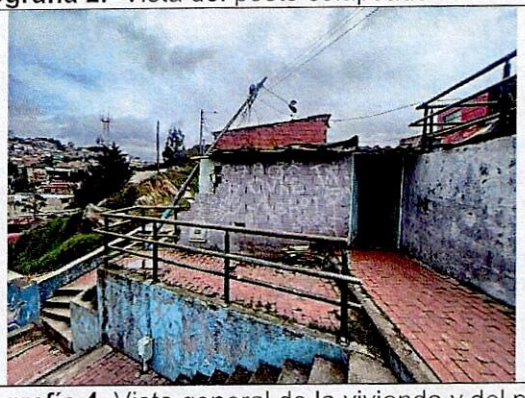
El evento de emergencia se activa debido a que en horas de la mañana se presentó un fuerte vendaval el cual provocó que el poste de energía ubicado al costado sur oriental de la vivienda colapsara sobre esta, el cual generó fisuras de tendencia escalonada con aperturas aproximadas

de 5 mm sobre el muro perimetral de este costado en el que se ubica la única habitación de la vivienda, así mismo por medio de estas fisuras se puede observar hacia el exterior de la vivienda

Colapso del poste de energía ubicado al costado sur oriental de la vivienda

Fotografía 3. Vista interior del muro afectado

Fotografía 4. Vista general de la vivienda y del poste colapsado

- Posible colapso parcial o total del muro del costado sur oriental donde se ubica la única habitación de la vivienda ubicada en la Carrera 6 Este No. 4 - 33, en el barrio Los Laches de la Localidad de Santa Fe, debido al poste colapsado sobre esta.

- A los responsables de la vivienda ubicada en la Carrera 6 Este no. 4 - 33, en el barrio Los Laches de la localidad de Santa Fe, acoger la recomendación de evacuación de la familia que habita la vivienda, hasta tanto se adelanten las acciones pertinentes para mitigar la condición de riesgo evidenciada.

- Al responsable de la vivienda ubicada en la Carrera 6 Este no. 4 - 33, en el barrio Los Laches de la localidad de Santa Fe, coordinar con el generador del riesgo debido a que el colapso del poste de energía afectó el costado sur oriental de la vivienda, esto con el fin de implementar las acciones de reparación del muro perimetral de este costado, de forma tal que se garantice la funcionalidad de la habitación, acciones que deben ser adelantadas con el apoyo de personal idóneo, garantizando que se cumplan los requerimientos establecidos.

- A la Empresa de Enel - CODENSA, para que desde su competencia, realice la reparación y mejoramiento del poste de energía colapsado, localizado al costado sur oriental del predio de la Carrera 6 Este no. 4 - 33, en el barrio Los Laches de la localidad de Santa Fe, esto bajo el apoyo de personal idóneo, con el propósito de garantizar condiciones adecuadas de uso durante su periodo de vida útil.
