1. INFORMACIÓN DE REFERENCIA

1.1 CONCEPTO TÉCNICO No. CT:	CT-6417
1.2 ÁREA:	Técnica y de Gestión
1.3 COORDINACIÓN:	Investigación y Desarrollo
1.4 REFERENCIA CRUZADA RADICADO FOPAE:	2012ER3466
1.5 RESPUESTA OFICIAL No.	RO-53813

2.1 SOLICITANTE:	CURADURÍA URBANA No. 1
2.2 PROYECTO:	Calle 39 Sur No. 4-09 Este
2.3 LOCALIDAD:	4. San Cristóbal
2.4 UPZ:	50. La Gloria
2.5 BARRIO O SECTOR CATASTRAL:	La Victoria
2.6 DIRECCIÓN:	Calle 39 Sur 4-09 Este
2.7 CHIP:	AAA0003MKYN
2.8 MANZANA CATASTRAL:	17
2.9 PREDIO CATASTRAL:	27
2.10 ÁREA (Ha):	0.0075 (*)
2.11 FECHA DE VISITA:	Marzo 08 de 2012

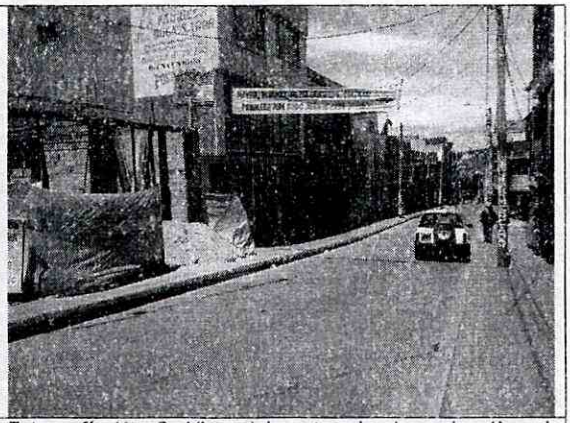
Fotografía No. 1. Predio en donde se desarrollará el proyecto, ubicado en la Calle 39 Sur No. 4-09 Este de la localidad de San Cristóbal.

Fotografía No. 2. Vista del sector donde se localiza el proyecto de Calle 39 Sur No. 4-09 Este se evidencia un sector consolidado cuyo uso es principalmente residencial con sectores comerciales.

En el momento de la visita técnica en el predio objeto del presente concepto técnico, se encontró que se han adelantado procesos de construcción, específicamente una edificación mediante el sistema estructural de mampostería (bloques) parcialmente confinada con columnas en concreto reforzado, sin evidencias de afectación por procesos de remoción en masa de carácter local, ni de carácter general en el área del proyecto o sus zonas aledañas. (Ver Fotografías No. 1 y 2).
