1. INFORMACIÓN DE REFERENCIA

1.1 CONCEPTO DE AMENAZA RUINA Nº CAR:	1784
1.2 ÁREA:	Técnica y de Gestión
1.3 COORDINACIÓN:	Investigación y Desarrollo
1.4 REFERENCIA CRUZADA RADICADO FOPAE:	2010ER10948
1.5 RESPUESTA OFICIAL No.	RO-43764

2.1 SOLICITANTE:	ALCALDIA LOCAL DE LA CANDELARIA
2.2 LOCALIDAD:	(17) LA CANDELARIA
2.3 UPZ:	(94) LA CANDELARIA
2.4 BARRIO O SECTOR CATASTRAL:	LA CONCORDIA
2.5 DIRECCIÓN:	CARRERA 1 A No. 13 B - 23
2.6 CHIP:	AAA0030JWJH
2.7 FECHA DE VISITA:	Agosto 18 de 2010
2.8 POBLACIÓN BENEFICIADA:	1 Persona – 1 Familia
2.9 ÁREA (m2):	200 m² (Aproximadamente)

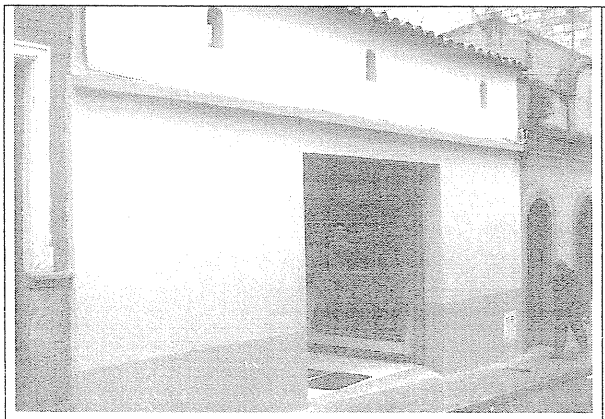
El muro de fachada de la edificación se encuentra en buenas condiciones, no se aprecian fisuras ni agrietamientos, no se detectan problemas estructurales, como se puede ver en las fotografías 1 y 2 del registro fotográfico.

Foto 1. Aspecto general de la fachada de la edificación.

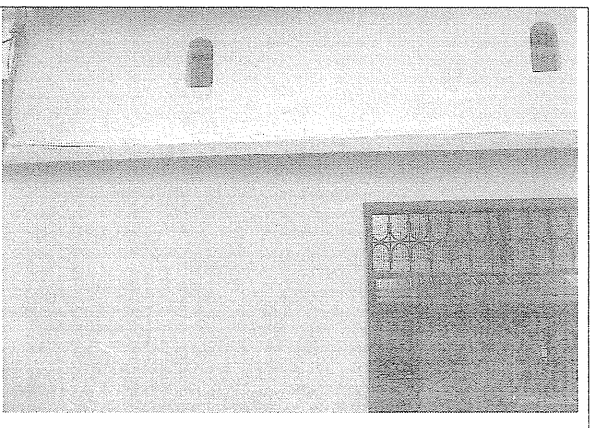
Foto 2. Muro de fachada en buenas condiciones.

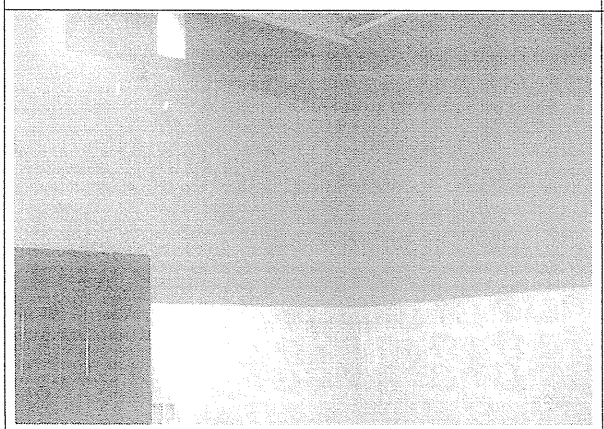
En general los muros internos se encuentran en buen estado, no se evidencian daños en las unidades de mampostería que los conforman, no hay grietas ni fisuras, no se observan daños en los acabados, como se puede apreciar en las fotografías 3 y 4, en la foto 5 se puede ver que el acabado en enchape de los muros de la zona posterior se encuentra en buenas condiciones.

Foto 3. Aspecto general de los muros internos.

Foto 4. Muros internos en buen estado.

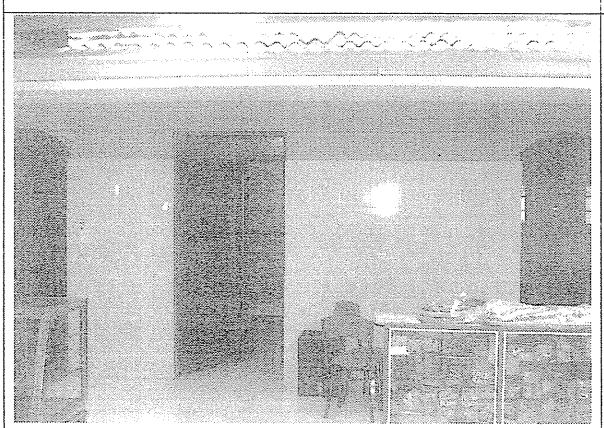
Foto 5. Enchape de muros de la zona posterior en buen estado.

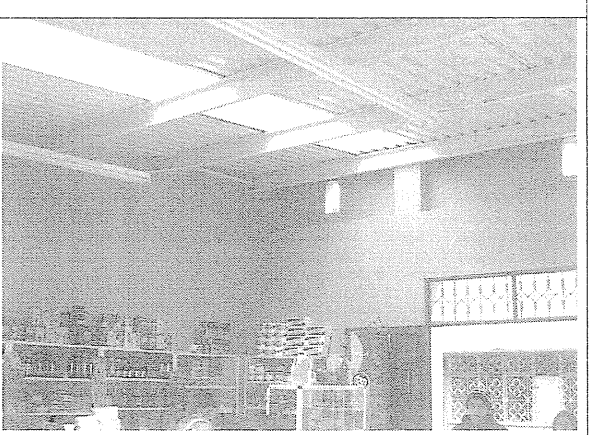
En general la cubierta de toda la edificación se encuentra en buen estado, las tejas no presentan deterioro, los elementos de soporte están en buenas condiciones, en la fotografía 6 se puede ver el estado actual de la cubierta.

Foto 6. Cubierta en buenas condiciones.
