1. INFORMACIÓN DE REFERENCIA

1.1 CONCEPTO TÉCNICO No. CT:	**7070**
1.2 ÁREA:	Técnica y de Gestión
1.3 COORDINACIÓN:	Investigación y Desarrollo
1.4 REFERENCIA CRUZADA RADICADO FOPAE:	2013ER10408
1.5 RESPUESTA OFICIAL No.	RO-65688

2.1 SOLICITANTE:	CURADURÍA URBANA No. 4
2.2 PROYECTO:	Vivienda
2.3 LOCALIDAD:	4. San Cristóbal
2.4 UPZ:	32. San Blas
2.5 BARRIO O SECTOR CATASTRAL:	Las Mercedes
2.6 DIRECCIÓN:	Carrera 12 Este No. 21 – 25 Sur (dirección actual) Carrera 7 C Este No. 18 – 25 Sur (dirección antigua)
2.7 CHIP:	AAA0000RUHK
2.8 MANZANA CATASTRAL:	36
2.9 PREDIO CATASTRAL:	18
2.10 ÁREA (Ha):	0.011(*)
2.11 FECHA DE VISITA:	3 de Octubre de 2013

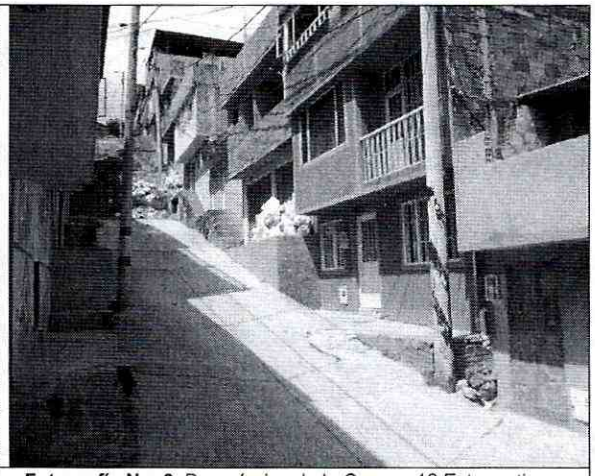
En el momento de la visita técnica en el predio objeto de consulta se encontró una edificación de un nivel construida en mampostería simple y parcialmente confinada, sin evidencias de afectación por procesos de remoción en masa activos, ni de carácter local, ni de carácter general en las zonas aledañas al predio evaluado.

Fotografía No. 1. Predio en donde se desarrollará el proyecto ubicado en la Carrera 12 Este No. 21 - 25 Sur.

Fotografía No. 2. Panorámica de la Carrera 12 Este, antigua Carrera 7 C Este, la cual se encuentra pavimentada.
