1.1 CONCEPTO TÉCNICO No:	CT-8199
1.2 DEPENDENCIA:	Análisis de Riesgos y Efectos del Cambio Climático
1.3 AREA FUNCIONAL:	Conceptos para la Planificación Territorial
1.4 CARTA REMISORIA No.	CR-29060

2.1 SOLICITANTE:	Secretaría Distrital del Hábitat – SDHT
2.2 LOCALIDAD:	7 Bosa
2.3 UPZ:	85 Bosa Central
2.4 DESARROLLO:	La Estación
2.5 ÁREA (Ha):	0,242 Ha
2.6 FECHA DE VISITA:	28 de junio de 2017
2.7 FECHA DE ELABORACIÓN:	19 de diciembre de 2017
2.8 TIPO DE RIESGO:	Movimientos en masa e inundación por desbordamiento
2.9 VIGENCIA:	La vigencia del presente concepto está en función de las condiciones físicas del desarrollo que sirvieron para las evaluaciones de amenaza, vulnerabilidad y riesgo; por lo tanto, si se producen cambios significativos en las mencionadas condiciones éste deberá ser ajustado.

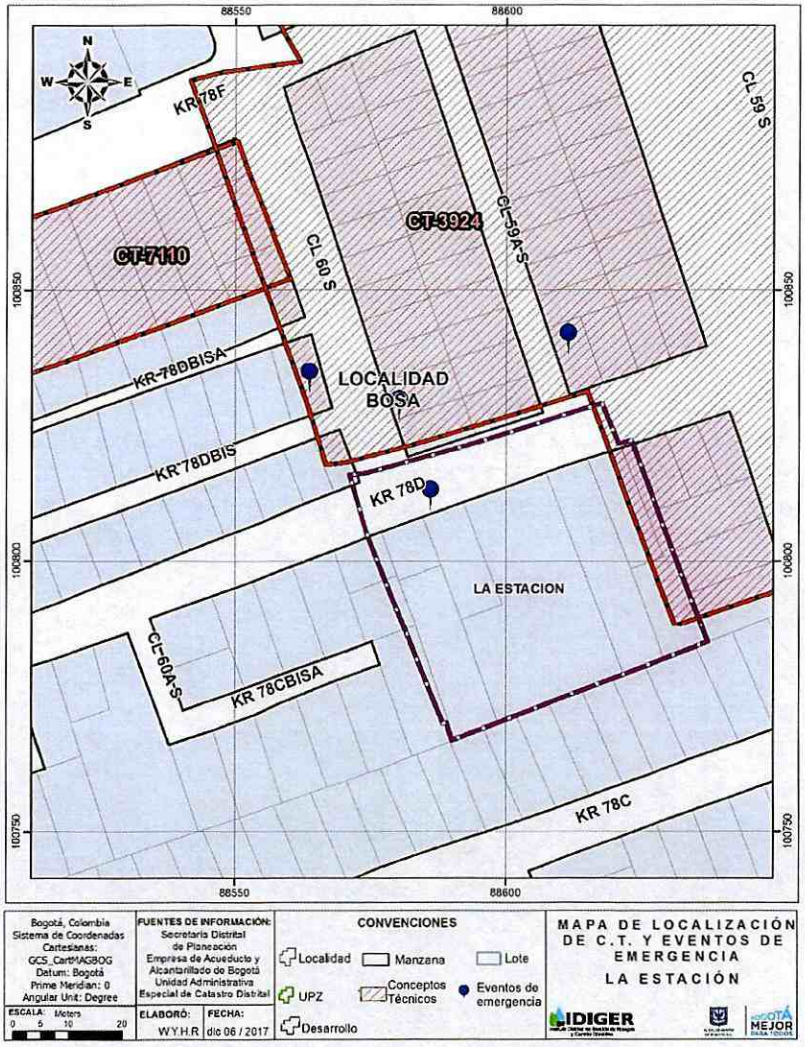
Figura 2. Mapa de localización CT y eventos de emergencia por encharcamiento próximos al desarrollo La Estación

Además, en la bitácora de emergencias se encontraron antecedentes de cuatro eventos de encharcamiento que afectaron los sectores aledaños al desarrollo en análisis (ver Figura 2 y Tabla

4), los cuales se pudieron generar debido a la falta de capacidad hidráulica del sistema de drenaje pluvial de la zona.

TIPO DE EVENTO	FECHA	DIRECCIÓN
Encharcamiento	16/11/2011	Calle 60 Sur N° 78D - 57
Encharcamiento	01/06/2013	Calle 60 Sur N° 78D - 40
Encharcamiento	06/12/2011	Calle 60 Sur-Carrera 78D
Encharcamiento	01/06/2013	Calle 59A Sur-N°78D-22

- Teniendo en cuenta que se pueden presentar eventos de encharcamiento, por tratarse de un sector dominado por una topografía plana, se recomienda a la EAB-ESP implementar obras de infraestructura y mantenimiento, que contribuyan con el mejoramiento integral del sector, entre otras, mantenimiento de las redes de acueducto y alcantarillado sanitario, de las vías y obras de drenaje para el manejo de aguas lluvias y de escorrentía superficial, implementando las medidas que garanticen que no se presenten reflujos de aguas por el sistema de alcantarillado sanitario y pluvial establecido en esta zona.

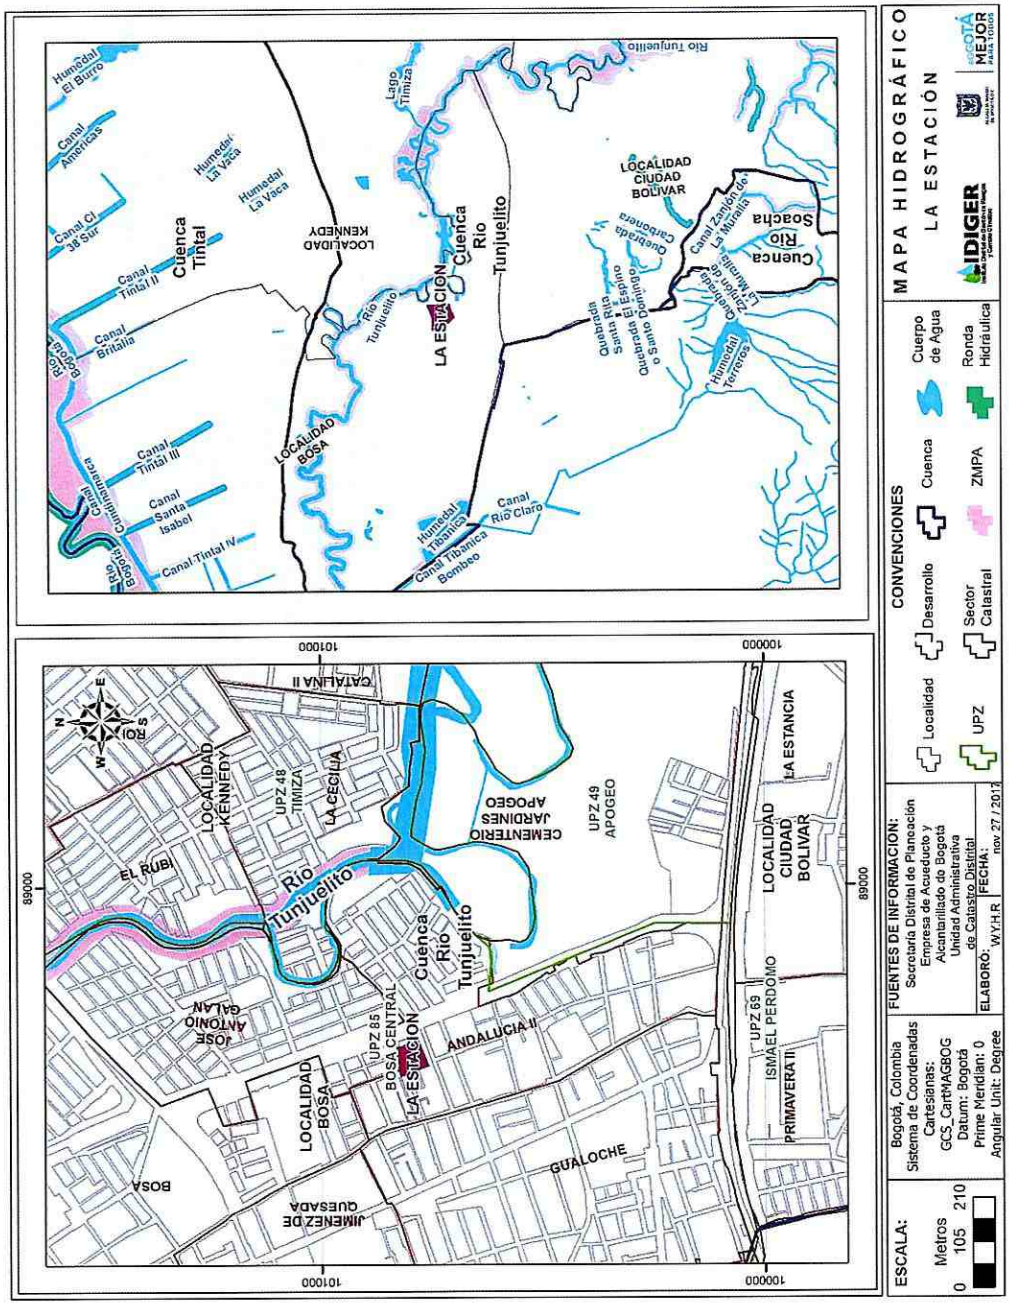
Figura 3. Mapa Hidrográfico para el desarrollo La Estación

En el desarrollo no se encuentran cauces o caños permanentes que lo crucen o afecten. El cuerpo de agua más cercano es el Rio Tunjuelo y se encuentra aproximadamente a 420 m, el cual no representa ningún tipo de amenaza de inundación por desbordamiento para el desarrollo en

análisis como se observa en la Figura 3. Finalmente, a nivel local para el manejo del agua existen estructuras de drenaje como sumideros cuya funcionalidad se desconoce, condición evidenciada en la visita de verificación realizada.
