## AREA DE ANALISIS DE RIESGOS

# DIAGNOSTICO No. 520

**Dirección** : Calles 167 y 168 Norte, Carreras 7 y 8.

**Barrio** : **BARRIO LA CITA.**

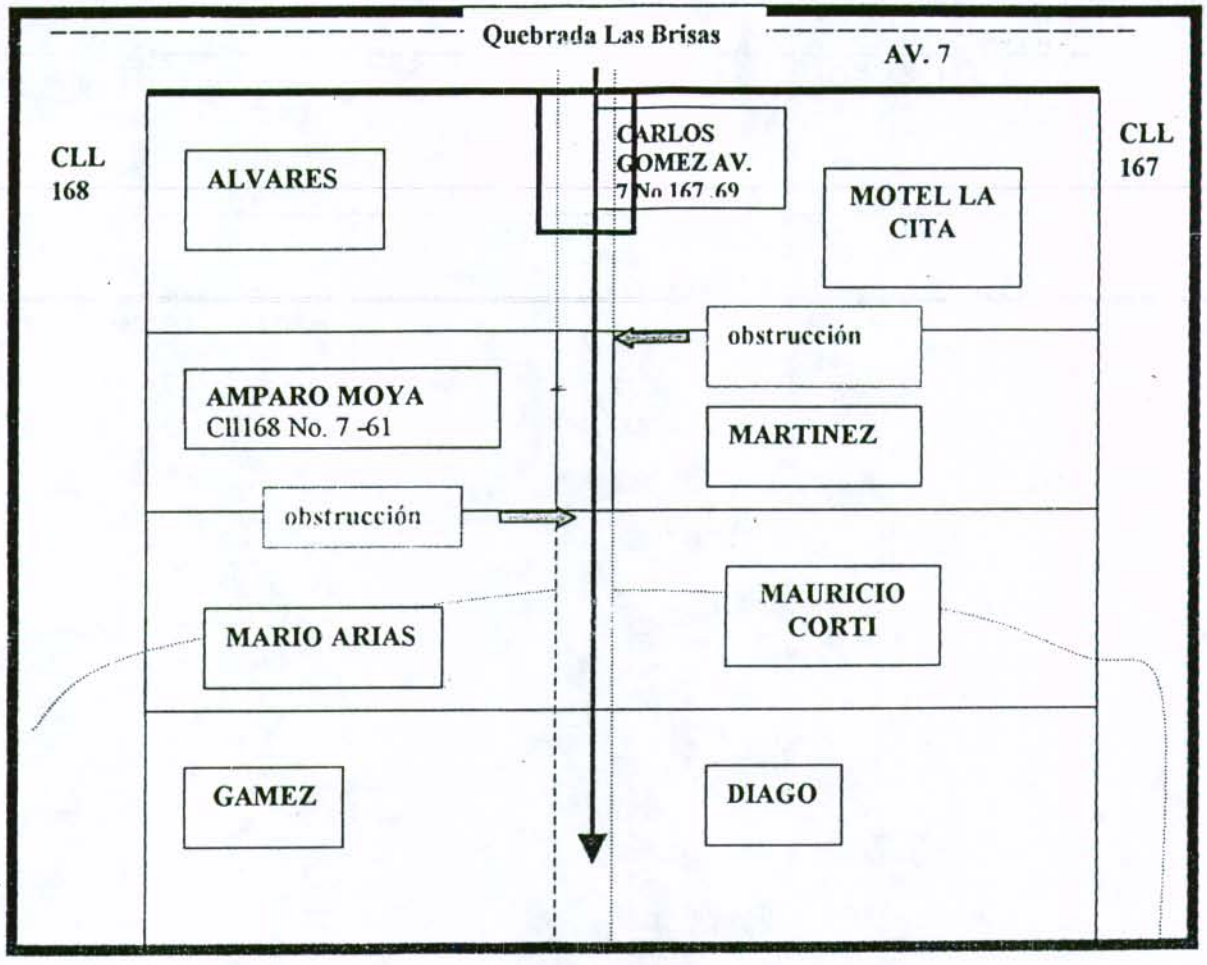
Fig. 2 ESQUEMA DEL SITIO DE ESTUDIO

En el momento de la visita el citado canal se encontraba totalmente obstruido como consecuencia de la gran cantidad de arena y la invasión agresiva de todo su cause por parte de los vecinos del sector. (Fig. No. 1 Mapa de localización)

Como elementos afectados se tienen 9 edificaciones ubicadas entre las calles 167, 168 Norte y Carreras 7 y 8, de tipo consolidado. (Fig. 2 Esquema del sitio de estudio)

Con los elementos superficiales analizados se puede determinar que la causa de este fenómeno de inundación, es debido a la invasión agresiva del cause de la quebrada Las Brisas por parte de los vecinos del lugar, en donde antes tenía un cauce de aproximadamente 3.5 m de ancho por 7 m de profundidad, hoy tiene en algunos sectores una luz de 50 a 60 cm de diámetro.

**4.1. ACCIONES INMEDIATAS:** Entre Las acciones inmediatas se recomiendan el retiro del material que esta taponando el cause en el canal principal.

**4.2. ACCIONES A CORTO PLAZO:** A corto plazo se recomendó también despejar los canales laterales que ayudan a evacuar las aguas.

**4.4. ACCIONES A MEDIANO PLAZO**: Recuperar el espacio público de la ronda hidráulica de la Quebrada Las Brisas, según Acuerdo 6 de 1.990 del Consejo Distrital de Bogotá (Capítulo VIII, artículo 139).
