DIRECCIÓN DE PREVENCIÓN Y ATENCIÓN DE EMERGENCIAS

DIAGNÓSTICO TÉCNICO No. DI- 2311
COORDINACIÓN TÉCNICA

DIRECCIÓN:	Calle 32 No. 5 - 09	ÁREA DIRECTA:	20 m²				
BARRIO:	La Perseverancia	POBLACIÓN ATENDIDA:					
UPZ:	92 – La Macarena	FAMILIAS	1	ADULTOS	3	NIÑOS	0
LOCALIDAD:	3 – Santa Fe	PREDIOS EVALUADOS:	1

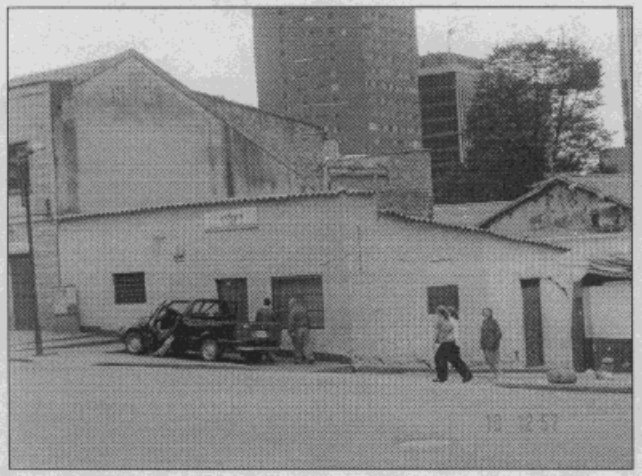
Corrimiento de la mitad oriental del muro norte de la vivienda, desprendimiento del pañete y baldosas en algunos sectores del mismo y caída de algunos elementos de cielo raso en este costado de la vivienda, por el impacto generado por una buseta que aparentemente sufrió desperfectos mecánicos.

Fotografía 1. Vivienda afectada por el impacto de la buseta.

- Adelantar la reconstrucción del costado norte de la vivienda por parte del responsable de la situación de emergencia.
- Mantener aislado y restringido el uso de los dos locales de la vivienda (costado norte de la vivienda) hasta cuando se adelanten las reparaciones pertinentes.
- Habilitar el ingreso a la vivienda por la puerta ubicada en el extremo occidental del costado norte de la misma.

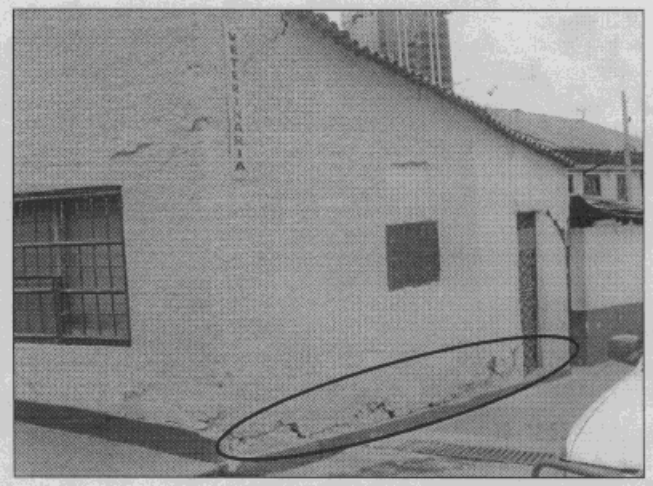
Fotografía 2. Se observa el corrimiento del muro norte.

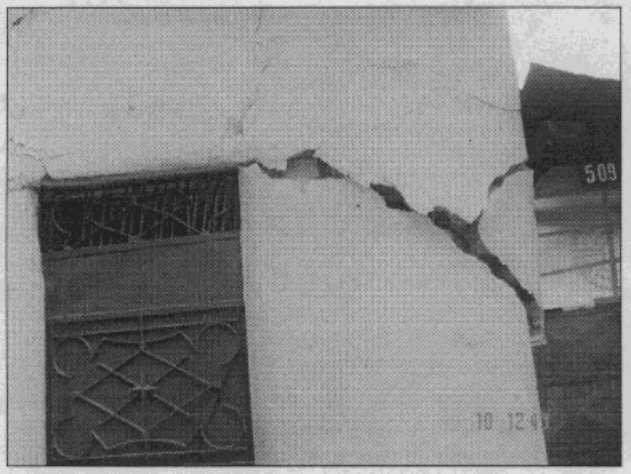
Fotografía 3. Agrietamiento en el extremo occidental del muro afectado.

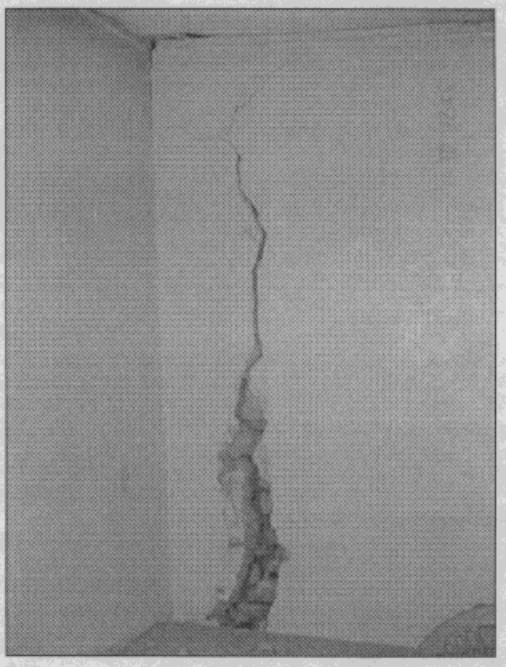
Fotografía 4. Grieta en la parte interna del muro afectado.
