DIAGNÓSTICO TÉCNICO – DI No. 16370
SUBDIRECCIÓN DE ANÁLISIS DE RIESGOS Y EFECTOS DE CAMBIO CLIMÁTICO
GRUPO ASISTENCIA TÉCNICA
EVENTO SIRE 5383136

Riesgo por Movimientos en Masa / Ausencia de contención y/o sistema de drenaje

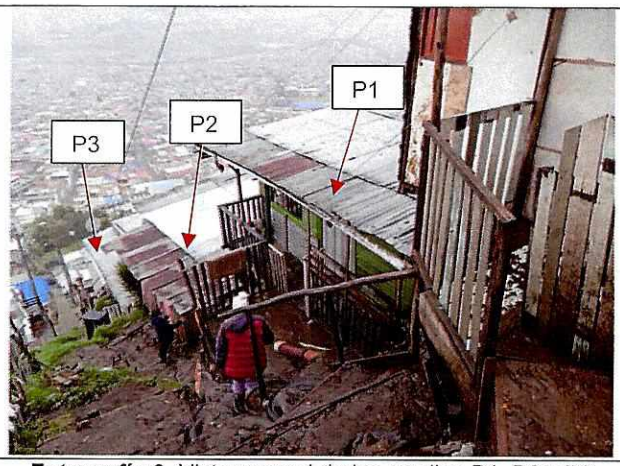
Se ingresa al predio P1, identificando algunos hundimientos del terreno en el costado oriental de la vivienda, justo en la corona del talud de corte entre los predios P1 y P2 (ver fotografía 3). Se observa que el talud de corte es susceptible a desprendimientos de suelo, lo que podría ocasionar una inestabilidad de los elementos verticales en madera que brindan estabilidad a la vivienda del predio P1 (ver fotografía 4). Por otra parte, En el predio P2, se identifican algunas grietas en terreno, específicamente en el costado oriental de la vivienda, donde se localiza el talud de corte entre los predios P2 y P3 (ver fotografías 5 y 6).

Fotografía 2. Vista general de los predios P1, P2 y P3

Fotografía 3. Hundimientos del terreno en el costado oriental del predio P1

- A los habitantes y/o responsables de los predios de la manzana 27 Lotes 06 (P1), 07 (P2) y 08 (P3), en el Barrio Villas del Progreso de la localidad Ciudad Bolívar, acoger la recomendación de evacuación preventiva de acuerdo con las condiciones que se identificaron en el momento de la visita técnica.

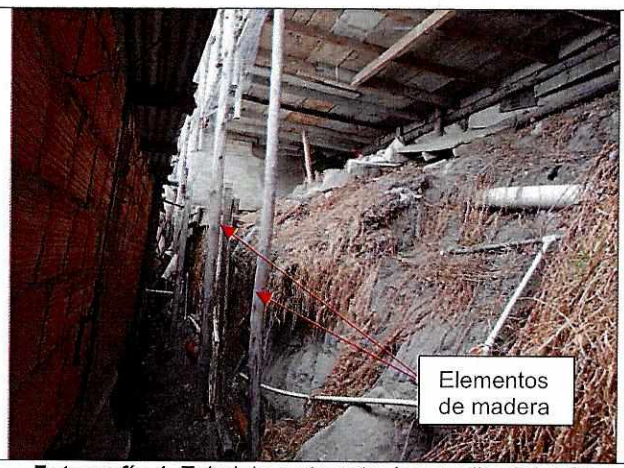
Fotografía 4. Talud de corte entre los predios P1 y P2

Fotografía 5 y 6. Grietas en el terreno del costado oriental del predio P2
