DIRECCIÓN DE PREVENCIÓN Y ATENCIÓN DE EMERGENCIAS DI- 3380

DIAGNÓSTICO TECNICO No. 3380
COORDINACIÓN DE GESTION TERRITORIAL

DIRECCIÓN:	Carrera 2K # 40 - 41 sur	**ÁREA:**	
BARRIO:	MALVINAS	**POBLACIÓN BENEFICIADA:**	
UPZ:	50 La Gloria	FAMILIAS 1	PERSONAS 4
LOCALIDAD:	4 San Cristóbal	**PREDIOS EVALUADOS:**	1
NOMBRE:	Ramírez Consuelo	**PRIORIDAD:**	1
FECHA DE VISITA:	05-10-2007	**IDENTIFICADOR SIRE**	2006-4-8871

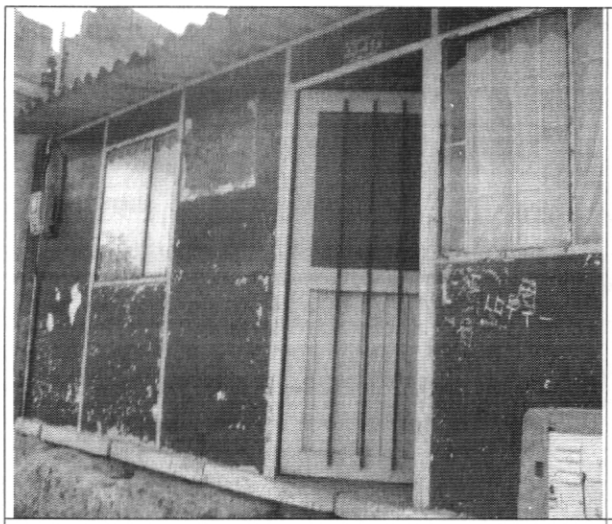
Fotografía No. 1. Fachada de la vivienda con nomenclatura Carrera 2K # 40 - 41 sur	**Fotografía No. 2** Talud ubicado en la Parte posterior de la vivienda con nomenclatura Carrera 2K # 40 - 41 sur

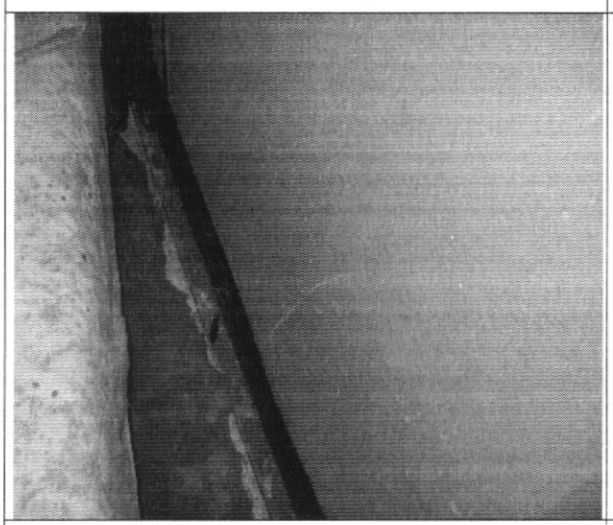
Fotografía No. 3. Fisuras en los pisos internos de la vivienda con nomenclatura Carrera 2K # 40 - 41 sur	**Fotografía No. 4** Se aprecia un leve desprendimiento de material en el acceso de la vivienda con nomenclatura Carrera 2K # 40 - 41 sur

Descripción	Prioridad
Teniendo en cuenta que a la fecha la vivienda se mantiene en una condición similar a la establecida en el concepto técnico CT-4165 y que no se presentan cambios significativos que comprometan la estabilidad estructural y habitabilidad de la vivienda con nomenclatura Carrera 2K # 40 - 41 sur, habitada por la familia de la señora Consuelo Ramírez, se recomienda asignar la prioridad técnica 1. Es importante que la familia continúe realizando monitoreo al sector e informé a la Dirección de Prevención y Atención de Emergencias de Bogotá cualquier cambio significativo que se presente	1
