DIRECCIÓN DE PREVENCIÓN Y ATENCIÓN DE EMERGENCIAS

DIAGNOSTICO DE EMERGENCIA No. DI-1852

Fecha de reporte y visita:	Noviembre 25 de 2003
Dirección:	Carrera 24B # 74C – 12 Sur
Barrio:	**LOS ALPES**
UPZ:	67, Lucero
Localidad:	Ciudad Bolívar

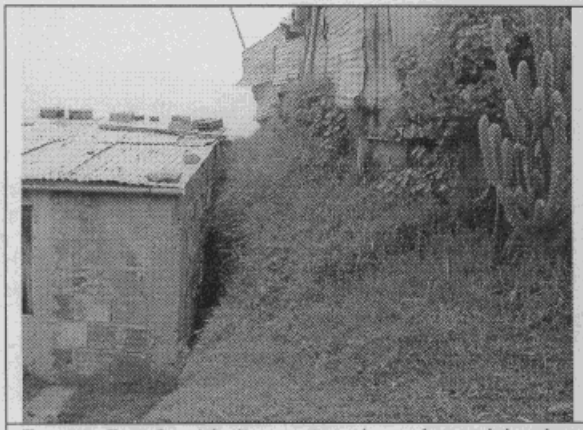
Descripción del Evento:
Deslizamiento local en el talud de corte y relleno realizado para la adecuación de los predios localizados en la Carrera 24 B # 74 C – 18 Sur y 74 C – 12 Sur, propiedad de los señores María Villamil y Alfredo Marín, respectivamente. El deslizamiento involucró aproximadamente 3 metros cúbicos de material constituido por suelo orgánico y arena arcillosa, encontrándose saturado debido a las lluvias de los últimos días.

Fotografía 2. Deslizamiento en el talud de corte-relleno entre las viviendas de los señores María Villamil y Alfredo Marín.

Reconformar el talud protegiéndolo de la lluvia y realizar el manejo de estas aguas. Asimismo, se recomienda verificar el trámite de reasentamiento que se adelanta para estas familias, en el sector por parte de la Empresa de Acueducto de Bogotá.
