DIAGNÓSTICO TÉCNICO – DI-17742
SUBDIRECCIÓN DE ANÁLISIS DE RIESGOS Y EFECTOS DE CAMBIO CLIMÁTICO
GRUPO ASISTENCIA TÉCNICA
RADICADO IDIGER No. 2022ER9873

1. DATOS GENERALES DEL EVENTO

DIRECCIÓN:	Lote 10 Manzana B (Según CT-8718 de 2022)	**COORDENADAS ÁREA INSPECCIONADA**				X: 90866.643 Y: 94221.037	
BARRIO/SECTOR CATASTRAL:	Bella Flor Sur	**ÁREA DIRECTA AFECTADA:**				70 m^2	
UPZ:	67 - Lucero	**POBLACIÓN ATENDIDA:**				5	
LOCALIDAD:	19 – Ciudad Bolívar	**FAMILIAS**	1	**ADULTOS**	2	**MENORES**	3
CHIP:	-	**PREDIOS EVALUADOS**				1	
AREA INSPECCIONADA	70 m2	**DOCUMENTO REMISORIO**				CR-44407

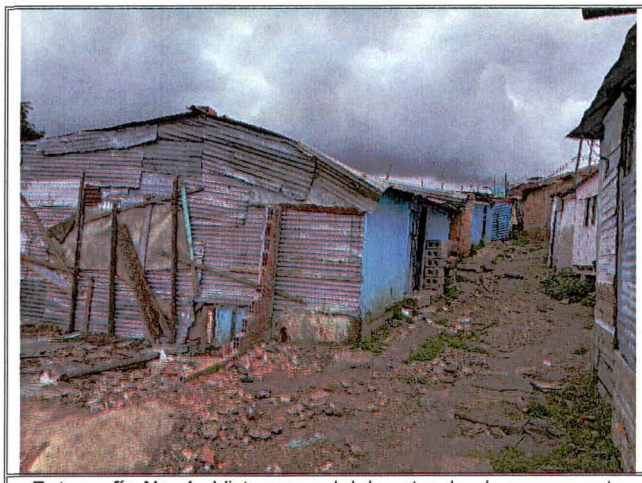
El predio evaluado se encuentra en la parte alta de la franja adyacente de una antigua zona de extracción minera donde se encuentran taludes de roca meteorizados y fracturados que carecen de cobertura vegetal, y favorecen el desarrollo de procesos de erosión y potenciales procesos de caída de bloques y flujos de detritos que han tenido afectación tanto en la parte baja como alta de la ladera. En la actualidad el sector no se encuentra consolidado urbanísticamente, donde se emplazan viviendas de un nivel construidas en material de recuperación, con sendero de acceso en terreno natural y la presencia de servicios públicos (Ver Fotografía 1).

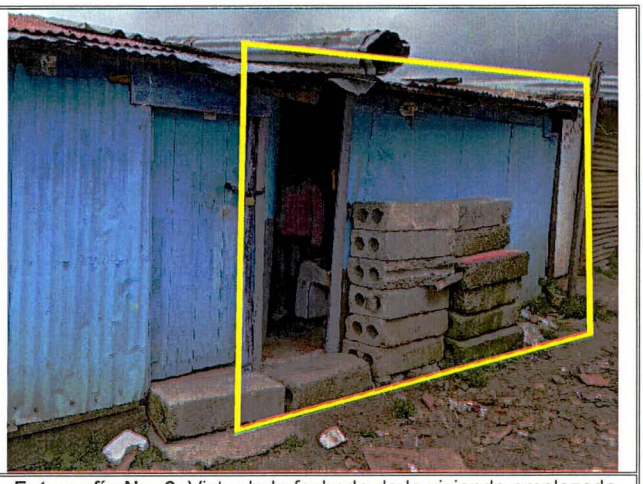
En el predio evaluado, se emplaza una vivienda de un nivel construida en material de recuperación con piso en concreto, durante la visita no se observan daños en los elementos que la conforman, tampoco se evidencian movimientos de masa activos. (Ver fotografía 2 y 4).

Fotografía No. 1 . Vista general del sector donde se encuentra el predio evaluado.

Fotografía No. 2. Vista de la fachada de la vivienda emplazada en el predio evaluado.

Fotografía No. 3 y 4. Vista del interior de la vivienda emplazada en el predio evaluado, donde no se observan daños.
