DIRECCION DE PREVENCION Y ATENCION DE EMERGENCIAS

CONCEPTO DE AMENAZA RUINA Nº CAR - 897

LOCALIDAD:	(3) SANTA FE
UPZ:	(96) Lourdes
BARRIO:	Lourdes
DIRECCION:	Carrera 1 # 2 B – 21
FECHA DE VISITA:	Agosto 14 de 2007
SOLICITANTE:	Inspección 3 D Distrital de Policía
POBLACION BENEFICIADA:	1 Persona – 1 Familia
AREA:	50 m² (aproximadamente)

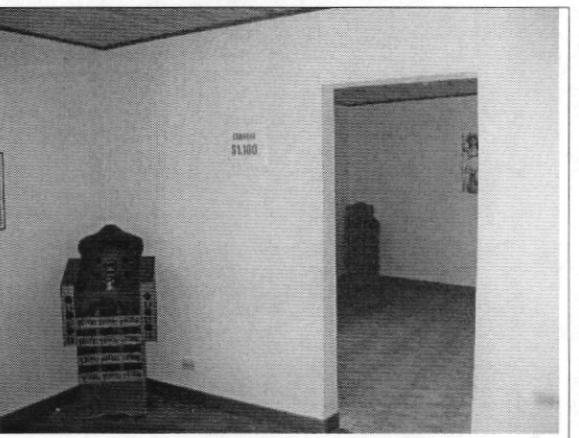
El inmueble visitado es una edificación de dos niveles, se distribuye en dos bloques uno frontal y otro posterior separados por un patio central cubierto. Los muros de fachada son en mampostería de ladrillo tolete pañetado y pintado, como se puede apreciar en la foto 1 del registro fotográfico. La estructura principal consta de muros en mampostería de ladrillos de arcilla cocida, sin confinar ni reforzar y pañetados. El entrepiso es una placa maciza de concreto apoyada en los muros. La cubierta es en teja de fibro cemento sobre elementos metálicos en celosía apoyados en los muros, en el patio central la cubierta es en láminas metálicas y translucidas intercaladas. El área del predio es de aproximadamente 200 metros cuadrados.

La edificación se encuentra en buenas condiciones estructurales, se pudo establecer que fue recientemente remodelada. Los muros tanto externos como internos presentan buenas condiciones, no se observa pérdida de verticalidad ni agrietamientos, ni otra condición que indique fallas estructurales o problemas de estabilidad, tampoco se detectaron asentamientos diferenciales, los materiales de acabados no presentan daños o deterioro, la cubierta no presenta daños estructurales ni funcionales. La situación general del inmueble es mostrada en las fotos 1 a 4 del registro fotográfico.

Foto 1. Fachada de la edificación objeto del concepto
