1.1 CONCEPTO TÉCNICO No. CT:	**CT-8321**
1.2 DEPENDENCIA	Análisis de Riesgos y Efectos de Cambio Climático
1.3 ÁREA FUNCIONAL:	Conceptos para Planificación Territorial
1.4 CARTA REMISORIA No.	**CR-29314**

2.1 SOLICITANTE:	Secretaría Distrital de Hábitat
2.2 LOCALIDAD:	11. Suba
2.3 UPZ/UPR:	28. El Rincón
2.4 BARRIO:	Sector Taberín 2
2.5 ÁREA (ha):	0.12
2.6 FECHA DE VISITA:	14 de noviembre de 2017 – Visita evaluación de amenaza 06 de diciembre de 2017 – Visita evaluación de vulnerabilidad
2.7 FECHA DE ELABORACIÓN	20 de febrero de 2018
2.8 TIPO DE RIESGO:	Movimientos en masa
2.9 VIGENCIA:	La vigencia del presente concepto está en función de las condiciones físicas del desarrollo que sirvieron para las evaluaciones de amenaza, vulnerabilidad y riesgo; por lo tanto, si se producen cambios significativos en las mencionadas condiciones éste deberá ser ajustado.

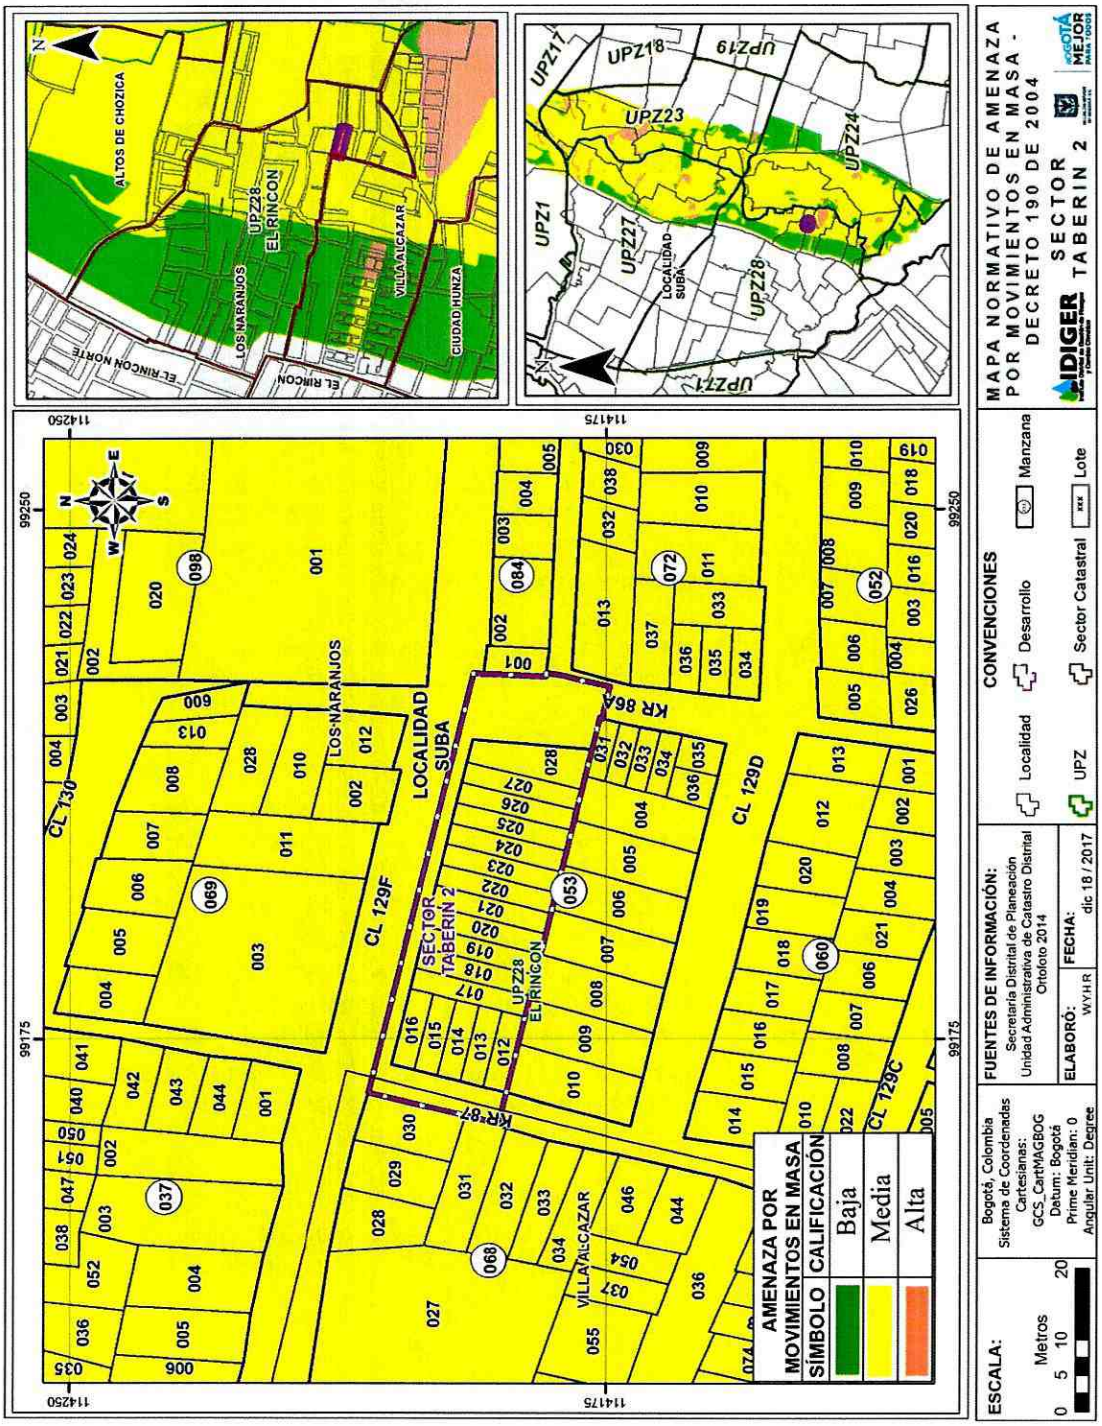
En la Figura 2 se muestra el polígono de localización del desarrollo Sector Taberín 2 de la localidad de Suba, el cual se encuentra en una zona de amenaza media por movimientos en masa según el citado plano normativo, cuya escala de salida es 1:10.000.

Figura 2. Localización general del polígono de estudio perteneciente al desarrollo Sector Taberín 2 Zonificación de Amenaza por Procesos de Remoción en Masa de acuerdo con el plano normativo del POT 2004.

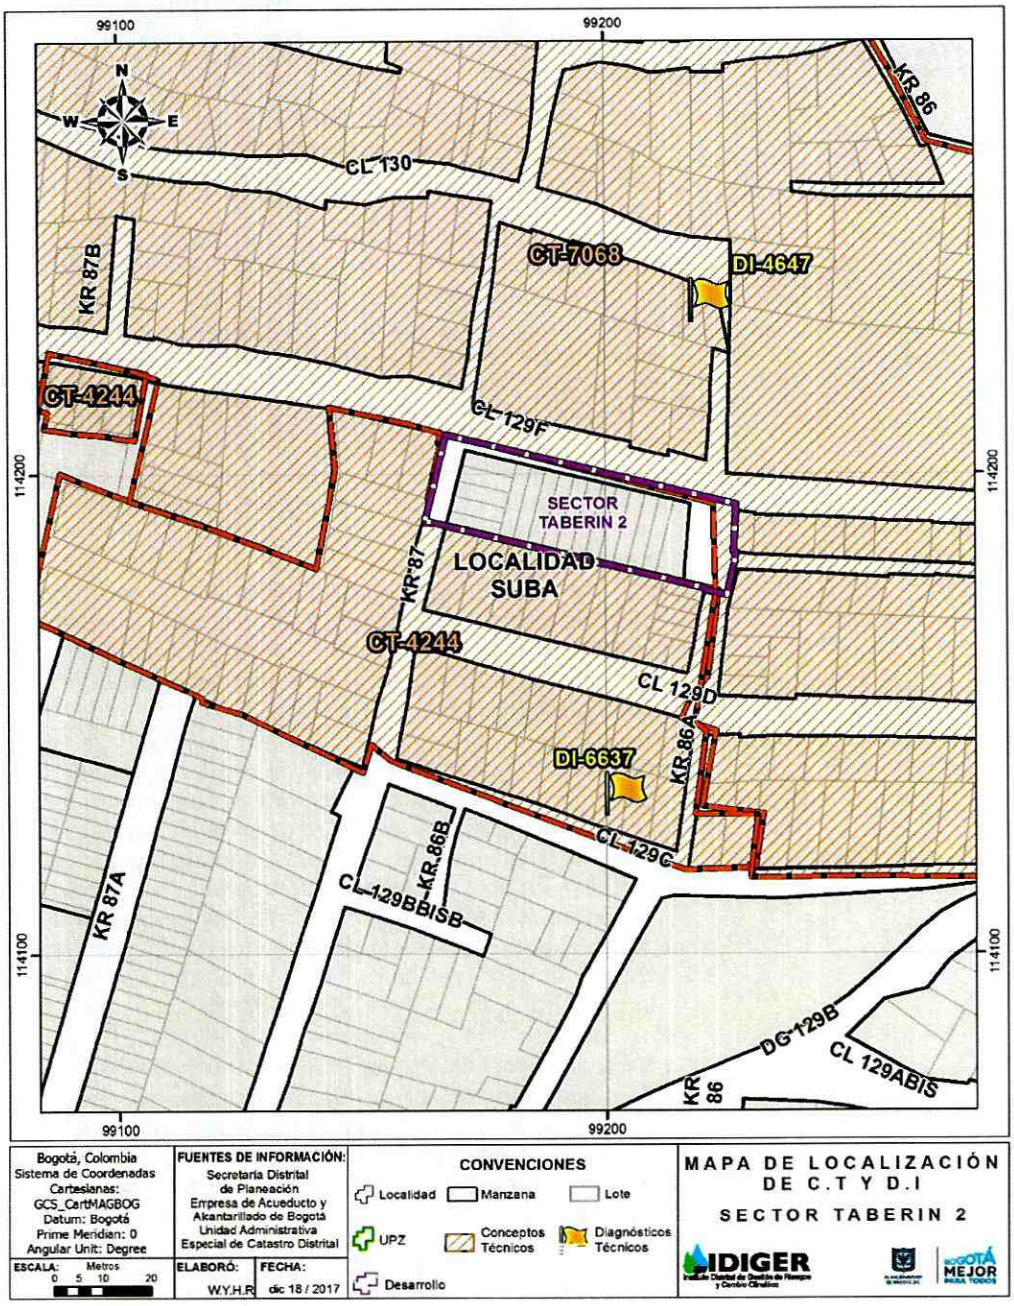
DI – 4647 mayo 25 de 2010	Calle 130 No. 86A-05	Se presentó un proceso de movimiento en masa tipo deslizamiento de carácter local, el cual comprometió un volumen de material cercano a los 3 m^3 proveniente de un talud de corte; el cual posiblemente se realizó para el emplazamiento de la vivienda, dicho talud es de aproximadamente 2 m de altura, de tendencia vertical y de longitud cercana a los 10 m, a lo largo del cual no se presentan sistemas de estabilización ni de manejo de aguas. El desplazamiento del material involucrado en el proceso, deformó el muro del cerramiento en el costado sobre el cual se ubican el baño, la cocina y el corredor de acceso a la vivienda.
DI – 6637 agosto 18 de 2012	Carrera 87 No. 129C-04 Calle 129C No. 86A-34/28/10	En julio de 2011 y mayo de 2012 el IDIGER, en atención a solicitudes por radicado ha emitido los RO-49702 Y RO-56398, en los cuales se registran los resultados de las evaluaciones cualitativas producto de las inspecciones visuales realizadas en las visitas. El reporte en dichas respuestas oficiales, indican afectaciones en las viviendas relacionadas con agrietamientos en varios de sus elementos estructurales. Las afectaciones posiblemente se relacionan con los asentamientos diferenciales dl terreno, originados por las deficiencias constructivas en los rellenos implementados para la nivelación y adecuación de los predios evaluados. En la visita realizada en agosto de 2012 se identificaron avances en las afectaciones descritas en las respuestas oficiales, los daños estructurales llegaron a

DOCUMENTO	LOCALIZACIÓN	DESCRIPCIÓN
		comprometer en el corto plazo la estabilidad y habitabilidad de la vivienda ubicada en la carrera 87 No. 129C-04.

Figura 3. Localización de conceptos y diagnósticos técnicos generados por el IDIGER en el área de influencia al polígono que conforma el desarrollo objeto de estudio.

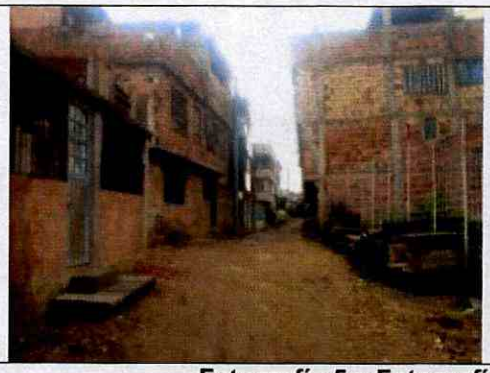
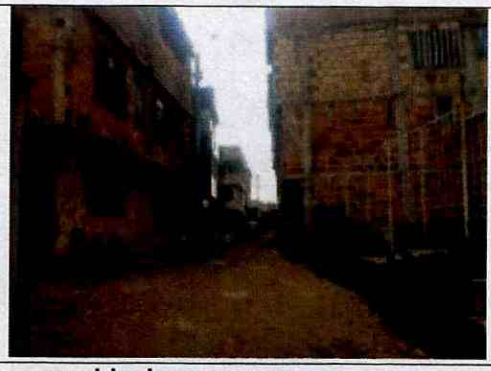
Es el área utilizada para la circulación o tránsito de personas cuya estructura se compone de material impermeable y cuenta con obras para el manejo de aguas. Dada su condición impermeable, se le confiere susceptibilidad baja a nula frente al proceso de infiltración. Esta unidad representa el 18,60% del área del desarrollo y la calificación para uso y cobertura es 1.

Fotografía 3 y Fotografía 4. Acceso peatonal pavimentado

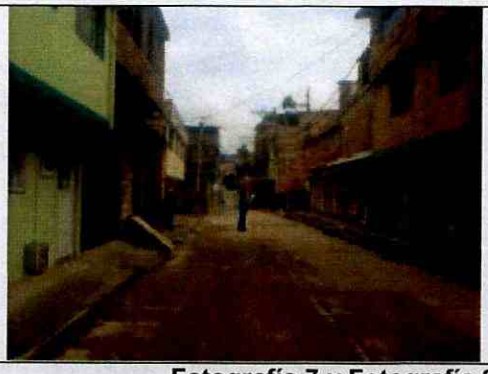
Corresponde al área empleada para la circulación o tránsito de vehículos que cuenta con una estructura de pavimento y obras para el manejo de aguas. Esta unidad comprende el 11,43% del área del polígono y la calificación para uso y cobertura es 1.

Fotografía 7 y Fotografía 8. Acceso vehicular pavimentado

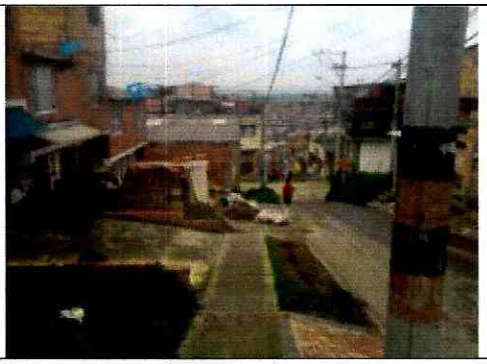
Son aquellas áreas que presentan cobertura vegetal (pasto y rastrojó). Al interior del polígono que conforma el desarrollo Sector Taberín 2, se presenta esta unidad para la categoría definida como "áreas abiertas mayor al 75% de cobertura de pasto, esta cobertura representa el 3,50% del desarrollo y su calificación para uso y cobertura es 2.

Fotografía 9 y Fotografía 10. Áreas abiertas con cobertura de pasto

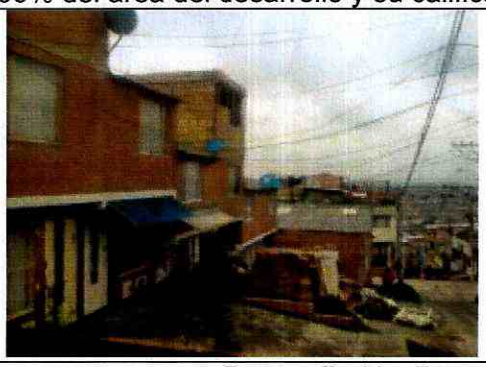
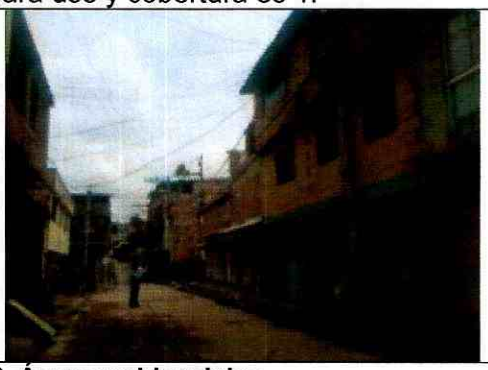
Corresponde a las áreas empleadas como lugar de alojamiento para las personas dueñas o arrendatarias del predio. Las viviendas del polígono son de 1 a 3 pisos de altura, dada su condición impermeable, se le confiere susceptibilidad baja a nula frente al proceso de infiltración. En el desarrollo Sector Taberín 2, se presenta esta unidad para la unidad definida como Áreas residenciales entre 1350 m^2 y 2025 m^2, esta cobertura representa el 59,55% del área del desarrollo y su calificación para uso y cobertura es 1.

Fotografía 11 y Fotografía 12. Áreas residenciales

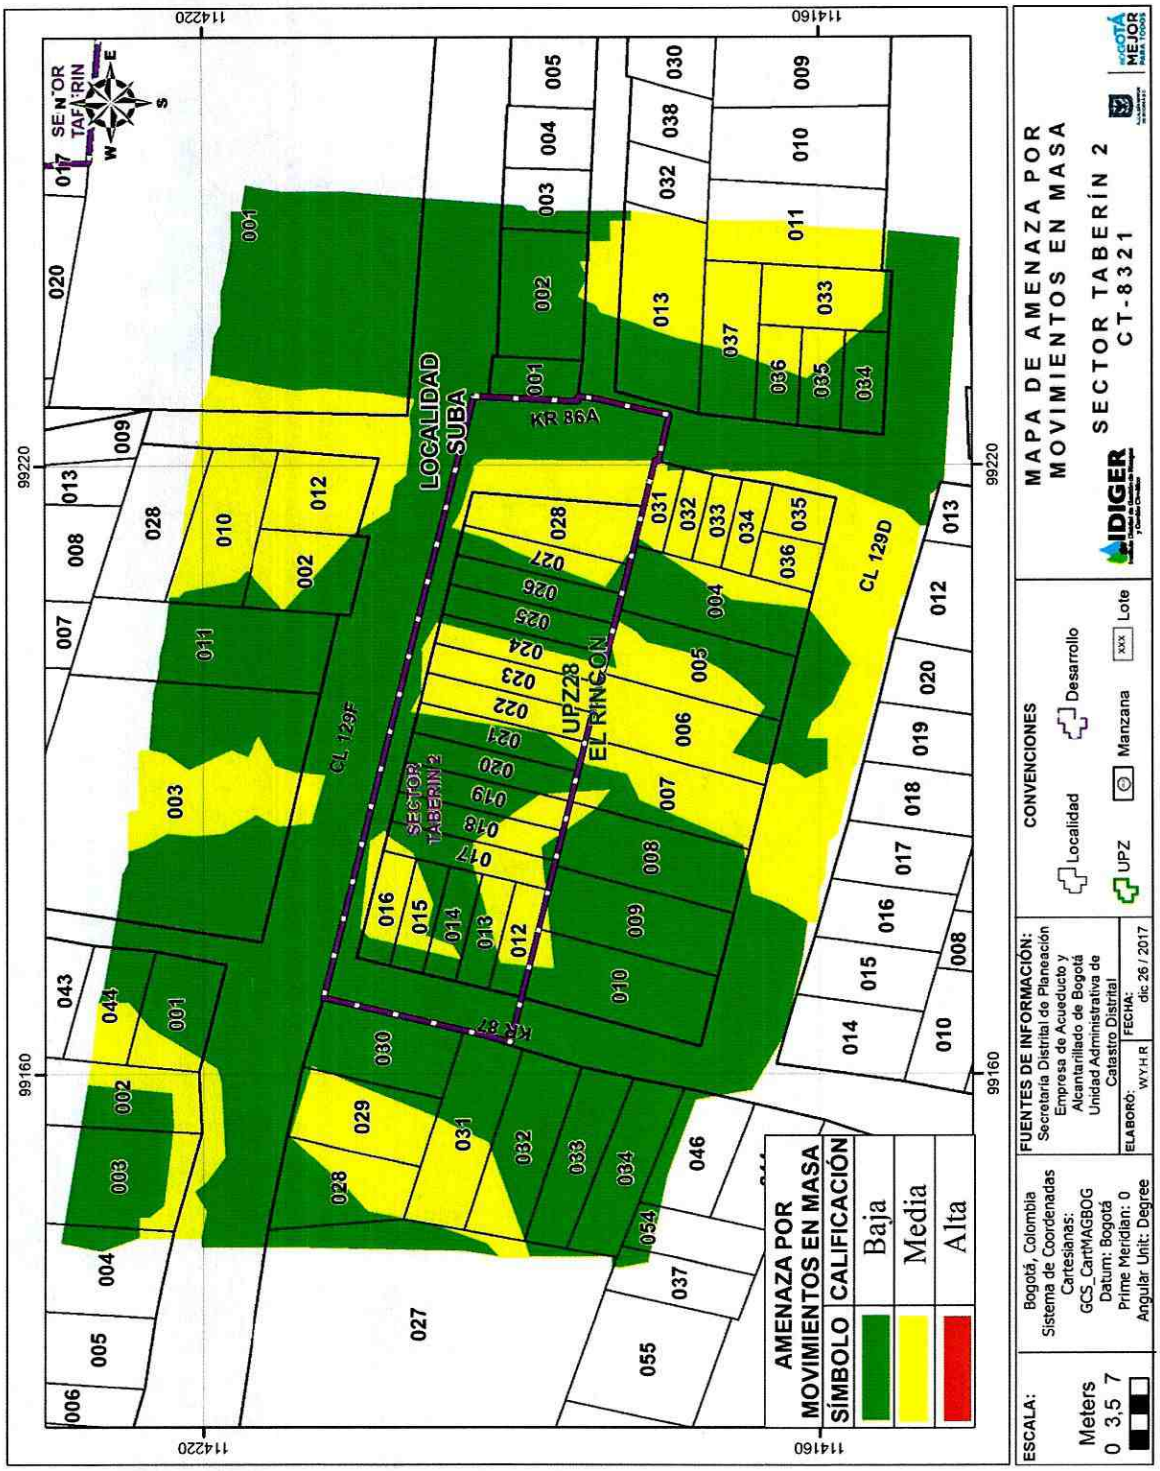
ANEXO 2. MAPA DE AMENAZA DESARROLLO SECTOR TABERÍN 2

Las áreas categorizadas en Amenaza Baja por Movimientos en Masa corresponden a laderas sin evidencias de inestabilidad actual, con pendientes de muy bajas a medias, conformadas por materiales poco susceptibles a movimientos en masa, por lo cual no se esperaría que bajo las condiciones actuales se presenten mecanismos de falla sobre estas laderas. Las posibles afectaciones a nivel geotécnico que se presentarían en estas áreas, podrían generarse por la intervención en los predios relacionada con el incremento en las cargas sobre el terreno o algún movimiento de tierras que se ejecutase sin las consideraciones técnicas mínimas establecidas por la normatividad vigente.

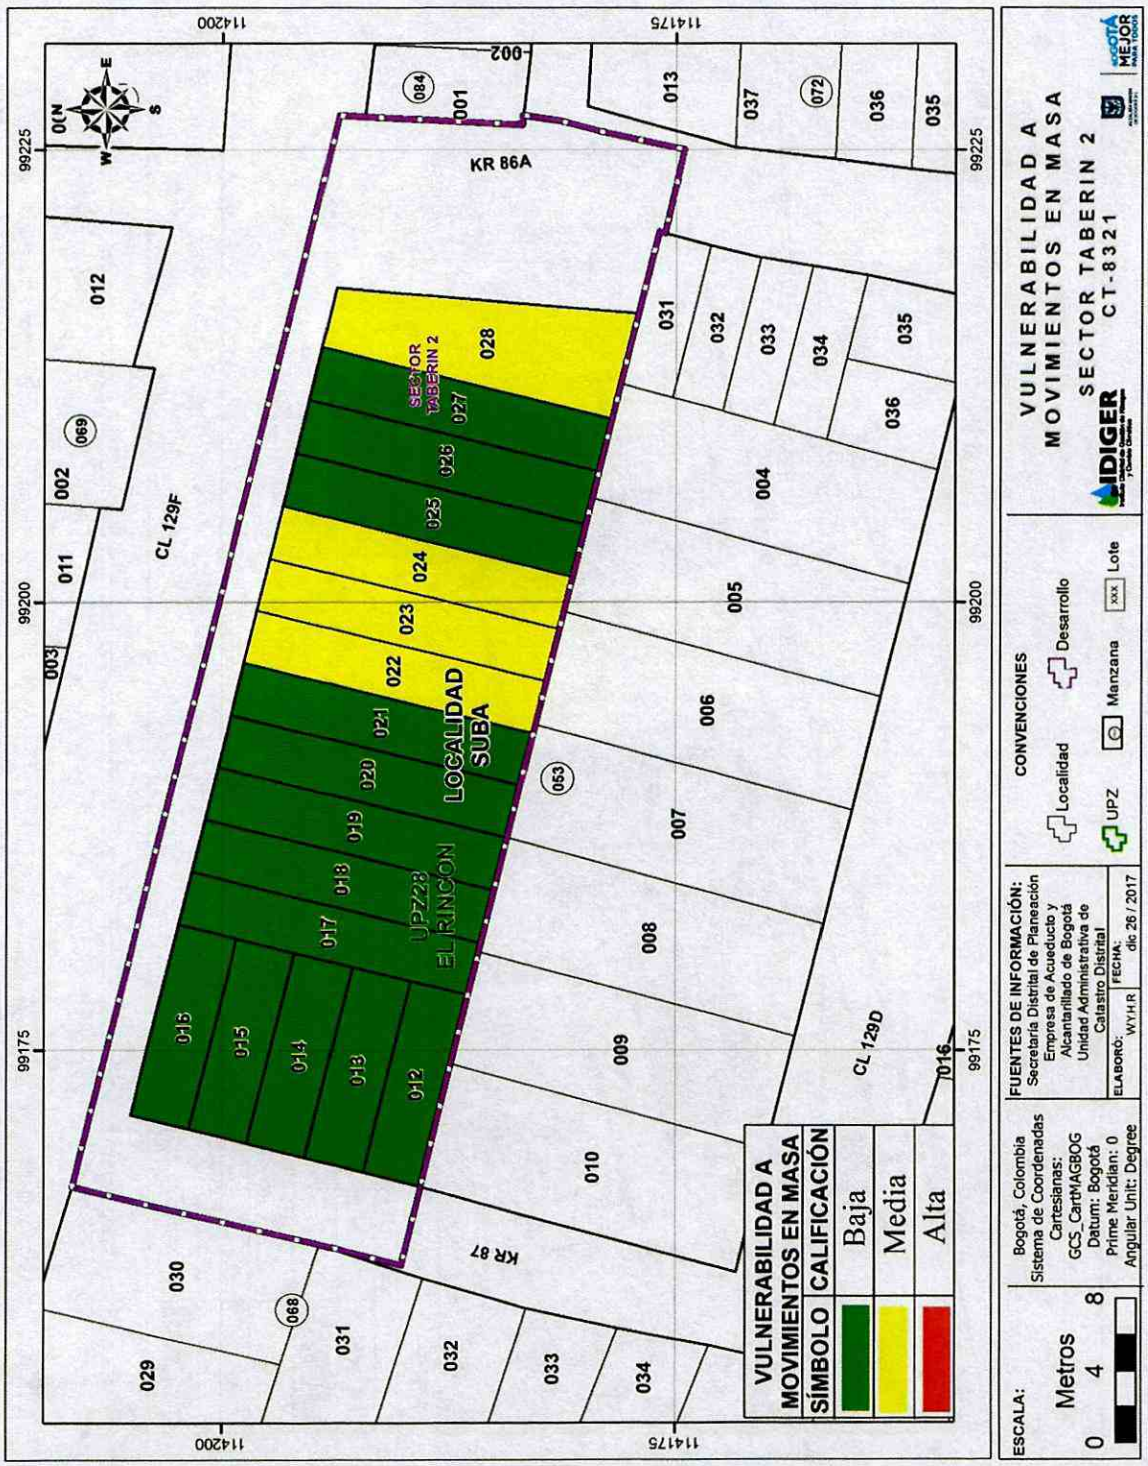
ANEXO 3. MAPA VULNERABILIDAD DESARROLLO SECTO TABERÍN 2

Como resultado se obtuvo para los predios construidos, que la vulnerabilidad para la falla superficial es baja para 13 de los 17 predios evaluados y media para los restantes.

Manzana	Lote	Vulnerabilidad Falla Superficial
053	012 a 021, 025 a 027	BAJA
	022 a 024, 028	MEDIA
