DIRECCIÓN DE PREVENCIÓN Y ATENCIÓN DE EMERGENCIAS

DIAGNOSTICO DE EMERGENCIA No. 1895

Fecha de Visita:	Noviembre 26 de 2003
Dirección:	Carrera 17 G Este # 30 – 59 Sur
Barrio:	**CORINTO**
Localidad:	**San Cristóbal**
UPZ:	**32, San Blas**

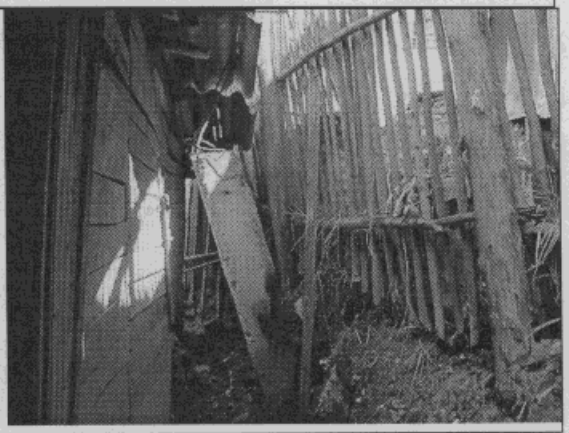
Deslizamiento local ocurrido a las 10:00 pm del día 25 de noviembre de 2003, que involucró aproximadamente 3 metros cúbicos de suelo orgánico y de lleno, empujando los postes de madera que servían de confinamiento para el material de lleno en el predio del señor Jorge Arturo Varela.

Fotografía 1. Escarpe del deslizamiento.

RECOMENDACIONES:
Mejorar el sistema de contención entre los predios involucrados.
Retirar y reconformar el material deslizado en el corte, confinándolo adecuadamente.
Diseñar y construir un sistema de drenaje superficial en la vía sin pavimentar, correspondiente a la carrera 17G Este, que por su carencia aporta agua de escorrentía hacia las viviendas y sus cortes.
