1.1 CONCEPTO TÉCNICO No. CT:	**6268**
1.2 ÁREA:	TÉCNICA Y DE GESTIÓN
1.3 COORDINACIÓN:	INVESTIGACIÓN Y DESARROLLO
1.4 REFERENCIA CRUZADA RADICADO FOPAE:	2011ER9414
1.5 RESPUESTA OFICIAL No.	RO-48846

2.1 SOLICITANTE:	CURADURÍA URBANA No. 5
2.2 PROYECTO:	Carrera 11 A Este # 43 A – 47 Sur
2.3 LOCALIDAD:	4. San Cristóbal
2.4 UPZ:	50. La Gloria
2.5 BARRIO O SECTOR CATASTRAL:	Sector Catastral Altamira – Barrio Altamira Chiquita
2.6 DIRECCIÓN:	Carrera 11 A Este # 43 A – 47 Sur
2.7 CHIP:	AAA0003ZZHK
2.8 MANZANA CATASTRAL:	02
2.9 PREDIO CATASTRAL:	40
2.10 ÁREA (m^2):	200
2.11 FECHA DE VISITA:	Julio 13 de 2011

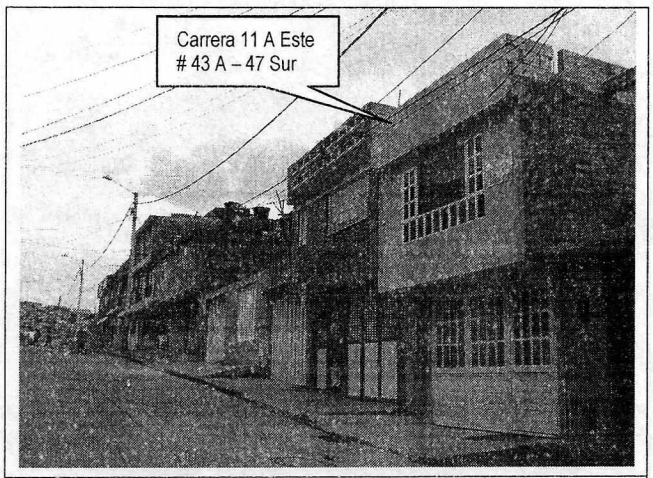
Fotografía No. 1. Predio del proyecto ubicado en la Carrera 11 A Este # 43 A – 47 Sur, de la localidad de San Cristóbal.

En el momento de la visita técnica al predio objeto del presente concepto técnico, se encontró una vivienda de dos niveles en mampostería confinada, con placas de entrepiso y de cubierta en concreto; con base en la inspección visual se pudo establecer que el predio no presenta evidencias de afectación por

procesos de remoción en masa activos, ni de carácter local en su interior, ni de carácter general en la ladera o zonas aledañas al predio evaluado.
