DIRECCIÓN DE PREVENCIÓN Y ATENCIÓN DE EMERGENCIAS

DIAGNÓSTICO TÉCNICO No. DI- 2614
COORDINACIÓN TÉCNICA

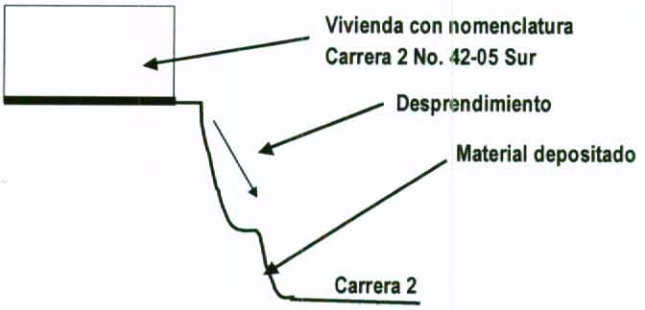
Desprendimiento del material superficial de un talud de corte de aproximadamente 4.0m de altura y pendiente fuerte debido por la saturación de los materiales que conforman el corte, generada por la intensas lluivas registradas en el sector, así como por la ausencia de medidas de protección y/o manejo de las aguas superficiales y subsuperficiales. El movimiento no generó daños o afectación en la vivienda con nomenclatura Carrera 2 No. 42-05 Sur y ubicada en la parte superior del corte. El material deslizado tiene un volumen aproximado de 12.0m³ y se acumuló en la base del talud sin generar afectación alguna (Ver Figura 1).

Figura 1 Esquema de la situación de emergencia generada en el talud de corte cercano al predio ubicado en la Carrera 2 No. 42-05 Sur del Barrio Malvinas de la Localidad de San Cristóbal

Generación de nuevos deslizamientos en el camino peatonal, debido a la ausencia de medidas de protección, estabilización y drenaje del mismo.

- Adelantar el retiro del material.
- Implementar por parte de los propietarios del predio ubicado en la Carrera 2 No. 42-05 Sur, acciones para el seguimiento del comportamiento del talud e informar a la Dirección de Prevención y Atención de emergencias, DPAE, cualquier cambio significativo en las condiciones del mismo, con el objeto de realizar una nueva evaluación y definir las acciones a adelantar de ser el caso.
