DIAGNÓSTICO TÉCNICO - DI-19003
SUBDIRECCIÓN DE ANÁLISIS DE RIESGOS Y EFECTOS DE CAMBIO CLIMÁTICO
GRUPO ASISTENCIA TÉCNICA
RADICADO IDIGER No. 2023ER7881

1. DATOS GENERALES DEL EVENTO

DIRECCIÓN:	CL 92 # 10 - 40 CL 92 # 10 - 36	**COORDENADA MEDIA ÁREA INSPECCIONADA:**			X: 103.332,864 Y:108.565,955		
BARRIO/SECTOR CATASTRAL:	CHICO NORTE	**ÁREA DIRECTA AFECTADA:**			80 M2		
UPZ:	88 – El Refugio	**POBLACIÓN ATENDIDA:**			1		
LOCALIDAD:	02-Chapinero	**FAMILIAS**	1	**ADULTOS**	1	**MENORES**	0
CHIP:	AAA0095RPHY AAA0184XNYN	**PREDIOS EVALUADOS:**			1		
AREA INSPECCIONADA:	350m2	**DOCUMENTO REMISORIO:**			CR- 48204

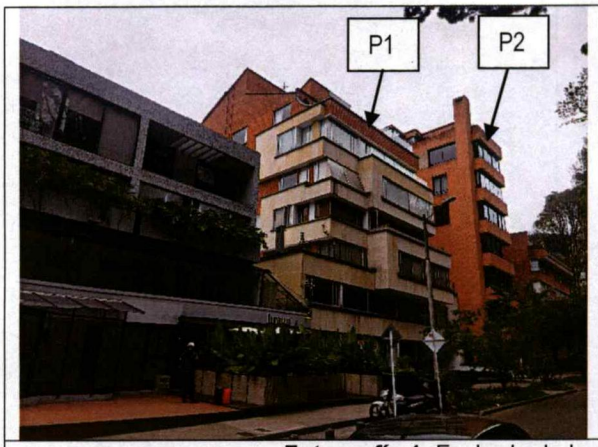
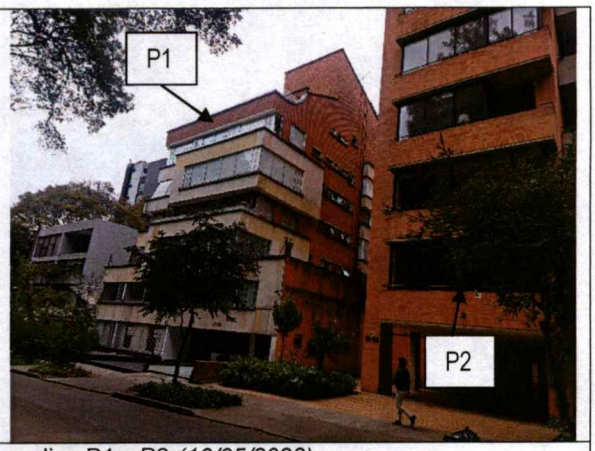
En el predio **P1** ubicado en la calle 92 No. 10-40, se emplaza una edificación de 7 niveles con sótano construida bajo un sistema aporticado y losas de entrepiso en concreto reforzado de uso residencial (Ver fotografías 1 y 2), construida hace más de 30 años aproximadamente, al oriente colinda con el predio P2 y al sur con la calle 92, se realiza la inspección técnica del apartamento 103 que cuenta con un área aproximada de 110 m2 y se ubica al costado oriental del predio P1, en compañía de la señora Marta Cadena Gómez quien es la propietaria del apartamento y peticionaria, se observan fisuras de tendencia vertical y diagonal de abertura hasta de 3mm y longitudes hasta de 2 mts aproximadamente en los muros del costado oriental del apartamento (sala, zona de ropas y patio), al igual que fisuras entre los muros y la placa de entrepiso superior de aberturas hasta de 3 mm y longitudes hasta de 1.2 mts aproximadamente (Ver fotografías 3 y 4), se evidencia humedad en muros y placa de entrepiso superior de Patio y zona de ropas (Ver fotografías 5 y 6), a su vez se observan asentamientos diferenciales en la placa de contrapiso.

Fotografía 1. Fachada de los predios P1 y P2 *(10/05/2023)*

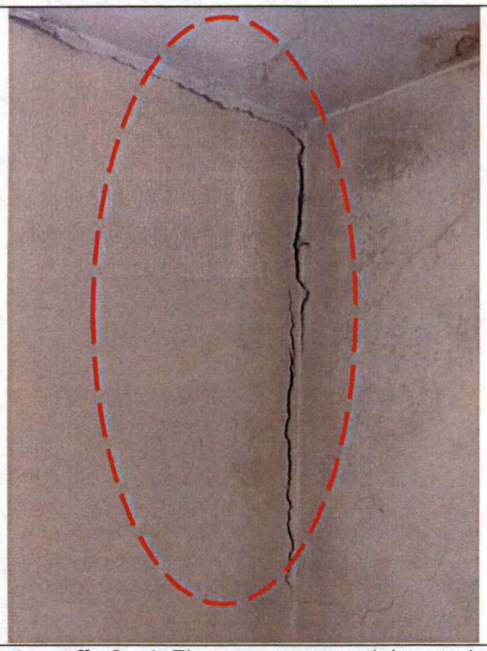
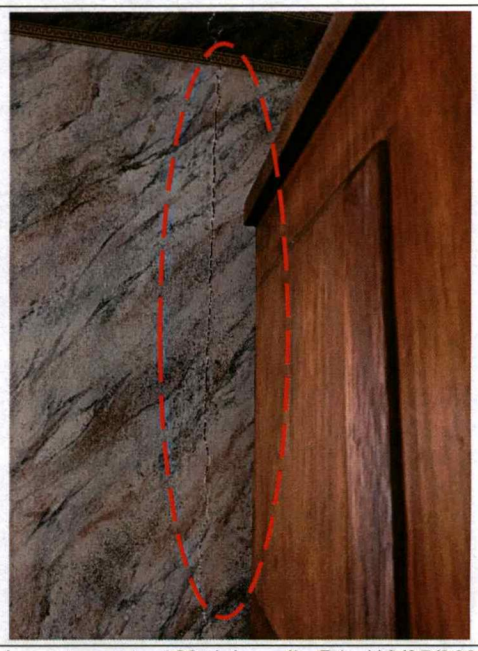
Fotografía 3 - 4. Fisuras en muros del costado oriental del apartamento 103 del predio P1. *(10/05/2023)*

- Es posible que las fisuras, humedades del apartamento 103 y separación entre muros de los predios P1 y P2, identificadas en los predios evaluados (ver Tabla 2), del Sector Catastral Chico Norte de la Localidad de Chapinero, estén relacionados con asentamientos diferenciales y/o deficiencias constructivas.

- Conforme a lo dispuesto en el Código de Construcción para Bogotá D.C. (Acuerdo 20 de 1995), donde se establece que es obligación de los propietarios y/o responsables de los inmuebles propiciar y efectuar el adecuado mantenimiento de sus instalaciones, se recomienda a la administración y a los habitantes del predio de la Calle 92 No. 10 - 40, del sector catastral Chico Norte de la Localidad de Chapinero, adelantar las acciones encaminadas al mantenimiento de los elementos estructurales y no estructurales de las edificaciones, con el fin de que se garantice el buen comportamiento de las estructuras durante su vida útil. Cabe resaltar que las acciones que se adelanten deben ser efectuadas por personal idóneo y siguiendo la normatividad vigente.

- A la administración del predio de la Calle 92 No. 10 – 40 predio P1, del sector catastral Chico Norte de la Localidad de Chapinero realizar y monitoreo periódico y control de asentamientos con personal idóneo para establecer si la estructura presenta algún tipo de inclinación y avance en los asentamientos diferenciales.

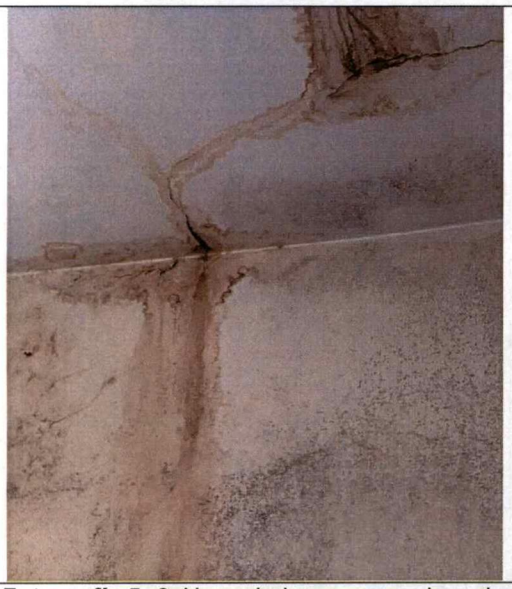
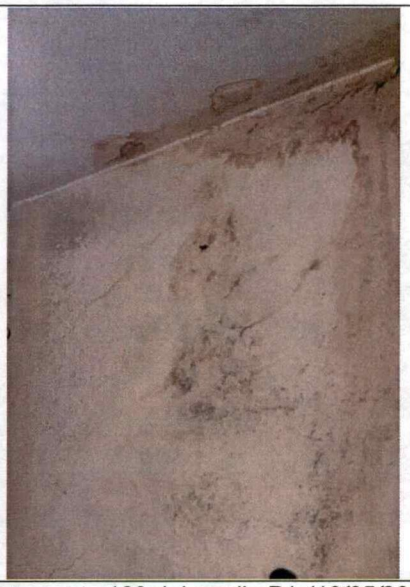
Fotografía 5 -6. Humedades muros y placa de entrepiso apartamento 103 del predio P1 *(10/05/2023))*.

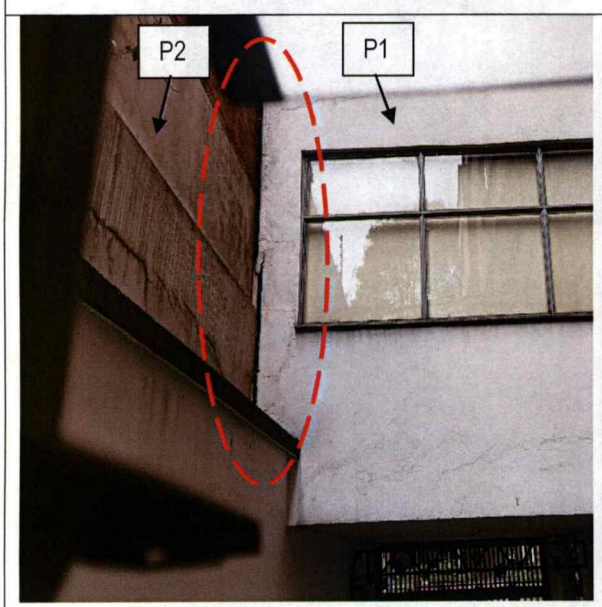
Desde el interior del predio P1 se realiza la verificación del muro perimetral que colinda con el predio P2, evidenciando una separación entre los muros del P1 y el P2, en la parte inferior del nivel 2 la separación entre muros es de aproximadamente 0.2 cms y en la parte superior de del segundo nivel alcanza los 4 cms aproximadamente (ver fotografía 7).

Fotografía 7. Vista desde el interior entre predios P1 y P2 Separación entre muros. *(10/05/2023)*

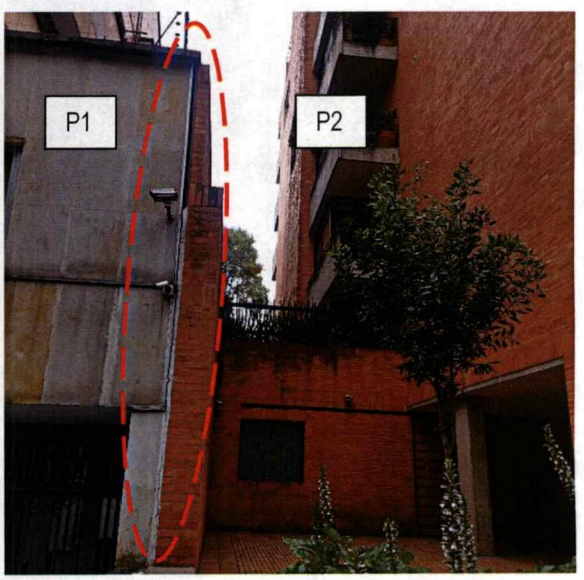
En el predio **P2** ubicado en la calle 92 No. 10-36 se emplaza una edificación de 7 niveles, la edificación fue construida hace aproximadamente 16 años, se encuentra construida bajo un sistema estructural de pórticos en concreto reforzado (ver fotografía 1 y 2), no fue posible el ingreso a la edificación, se realiza la inspección técnica desde el exterior, se observa el muro de cerramiento perimetral ubicado al costado occidental que colinda con el predio P1, el cual está construido en mampostería confinada y tiene una altura aproximada de 4.5 mts, se evidencia separación entre los muros del predio P2 y el predio P1, en la parte inferior del primer nivel aproximadamente 0.1cms y en la parte superior de los muros 4 cm aproximadamente (Ver fotografía 8).

Fotografía 8. Vista exterior predios P1 y P2, separación entre muros *(10/05/2023)*

- A la administración del predio de la Calle 92 No. 10 – 36 predio P2, del sector catastral Chico Norte de la Localidad de Chapinero realizar y monitoreo periódico y control de asentamientos con personal idóneo para establecer si la estructura presenta algún tipo de inclinación.
