DIAGNÓSTICO TÉCNICO - DI-19053
SUBDIRECCIÓN DE ANÁLISIS DE RIESGOS Y EFECTOS DE CAMBIO CLIMÁTICO
GRUPO ASISTENCIA TÉCNICA
RADICADO IDIGER No. 2023ER8535

Riesgo por actividad de la construcción / Daños por obras y/o edificaciones aledañas

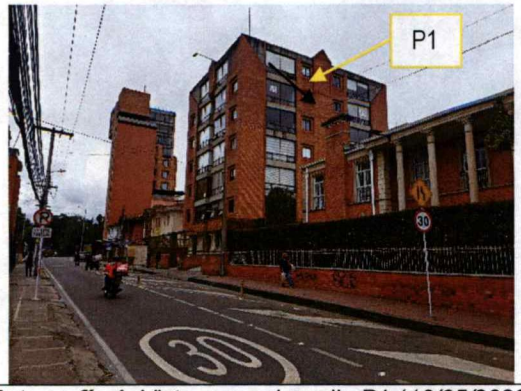
Imagen 1. Localización general de los predios evaluados

El polígono evaluado (ver imagen 1), se localiza en el Sector Catastral Quinta Camacho de la localidad de Chapinero y de acuerdo con los planos de amenaza por movimientos en masa y amenaza de inundación por desbordamiento a escala 1:5000, elaborados por el IDIGER, no presenta categorización de amenaza media ni alta por movimientos en masa, y no presenta categorización de amenaza de inundación por desbordamiento. De igual manera, revisado el Sistema de Información para la Gestión de Riesgos y Cambio Climático – SIRE, con relación a los antecedentes del predio y sectores aledaños se encontró que, el IDIGER no ha emitido documentos técnicos asociados a movimientos en masa, inundación por desbordamiento y/o avenidas torrenciales, que indiquen alguna restricción para el uso del suelo por concepto de amenaza y/o riesgo. Para cualquier intervención se recomienda consultar la norma urbanística aplicable.
