1.1 CONCEPTO DE AMENAZA RUINA Nº CAR:	2496
1.2 ÁREA:	Análisis de Riesgos y Efectos Cambio Climático
1.3 COORDINACIÓN:	Estudios y Conceptos Técnicos
1.4 REFERENCIA CRUZADA RADICADO FOPAE:	2014ER15890
1.5 RESPUESTA OFICIAL No.	RO-73633

2.1 SOLICITANTE:	INSPECCION 12 D DISTRITAL DE POLICIA
2.2 LOCALIDAD:	(12) BARRIOS UNIDOS
2.3 UPZ:	(22) DOCE DE OCTUBRE
2.4 BARRIO O SECTOR CATASTRAL:	SAN FERNANDO
2.5 DIRECCIÓN:	CARRERA 53 No. 70 A - 53
2.6 CHIP:	AAA0056MZJH
2.7 FECHA DE VISITA:	SEPTIEMBRE 19 DE 2014
2.8 POBLACIÓN BENEFICIADA:	2 Personas – 1 Familia
2.9 ÁREA (m2):	80 m² (Aproximadamente)

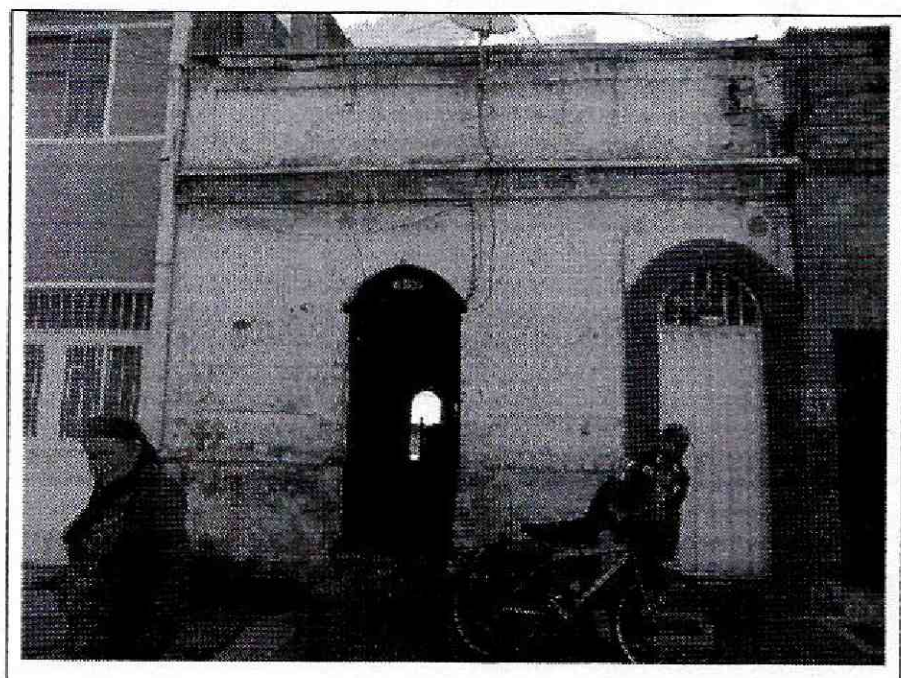
La fachada de la edificación se encuentra en buen estado, no se aprecian daños, no se detectan grietas ni fisuras, los acabados están en buenas condiciones, como se puede observar en las fotografías 1 y 2 del registro fotográfico.

Foto 1. Vista general de la fachada de la edificación.

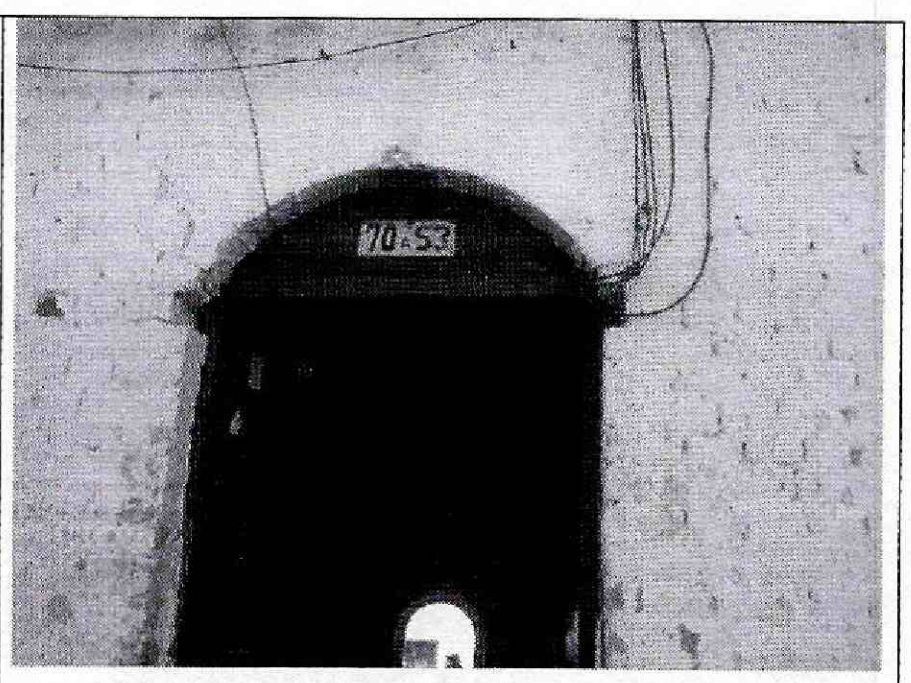
Foto 2. Fachada en buen estado.

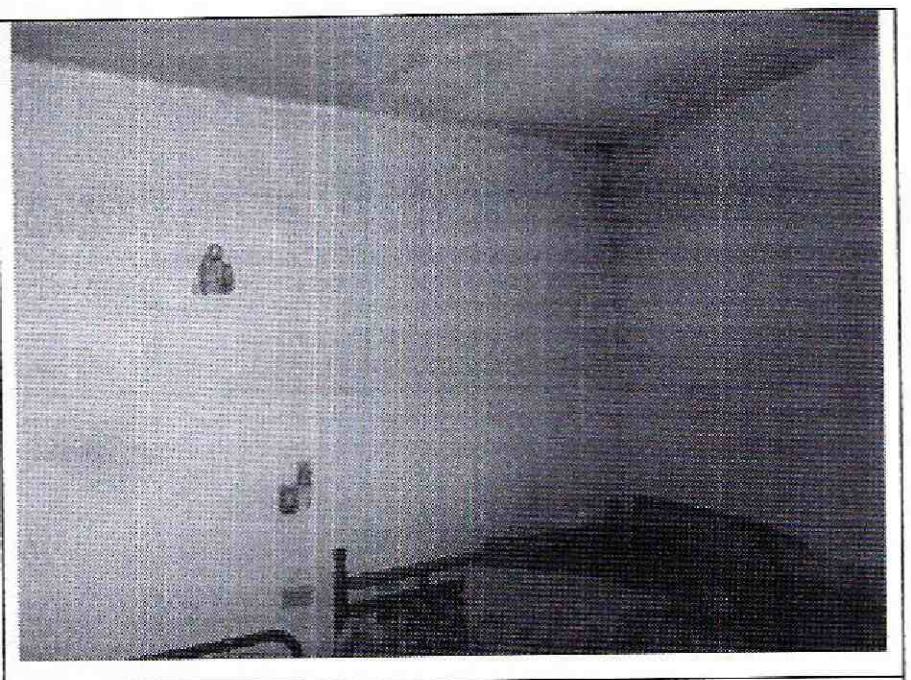
Los muros internos no presentan problemas estructurales, no se evidencian condiciones de inestabilidad, no se presentan agrietamientos ni fisuras, los acabados no evidencian deterioro, en las fotos 3 a 6 se puede ver el estado general de los muros internos de la edificación.

Foto 4. .Muros internos de la zona frontal.

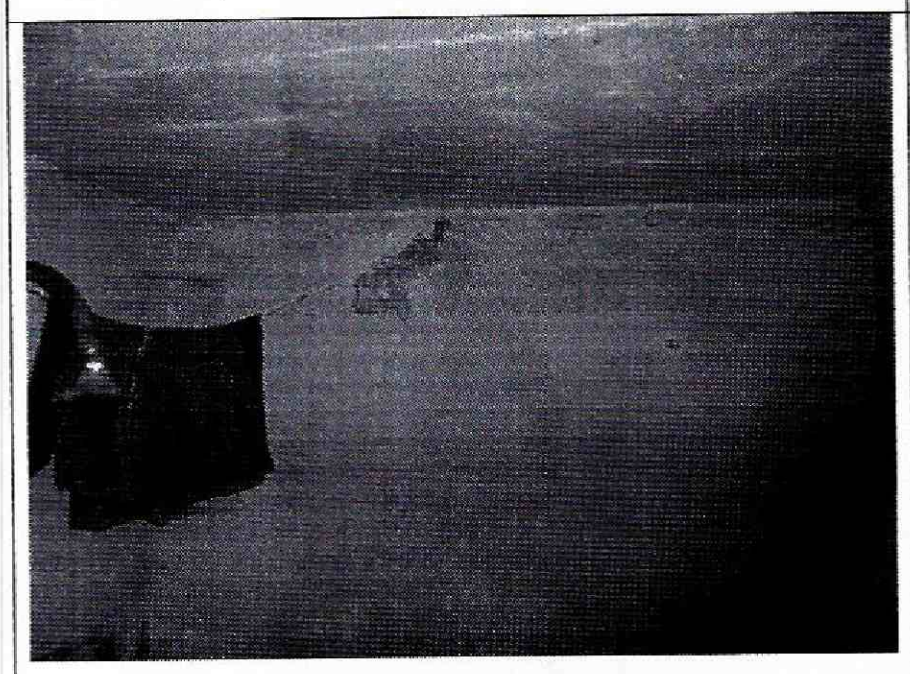
Foto 5. Muros de la zona posterior.

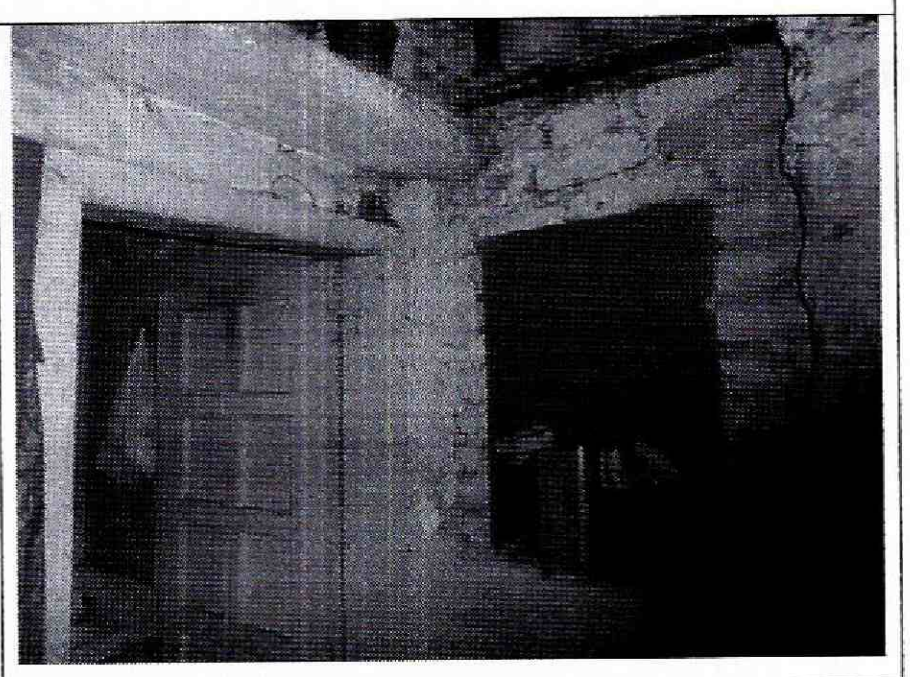
Foto 6. Muros en buen estado.

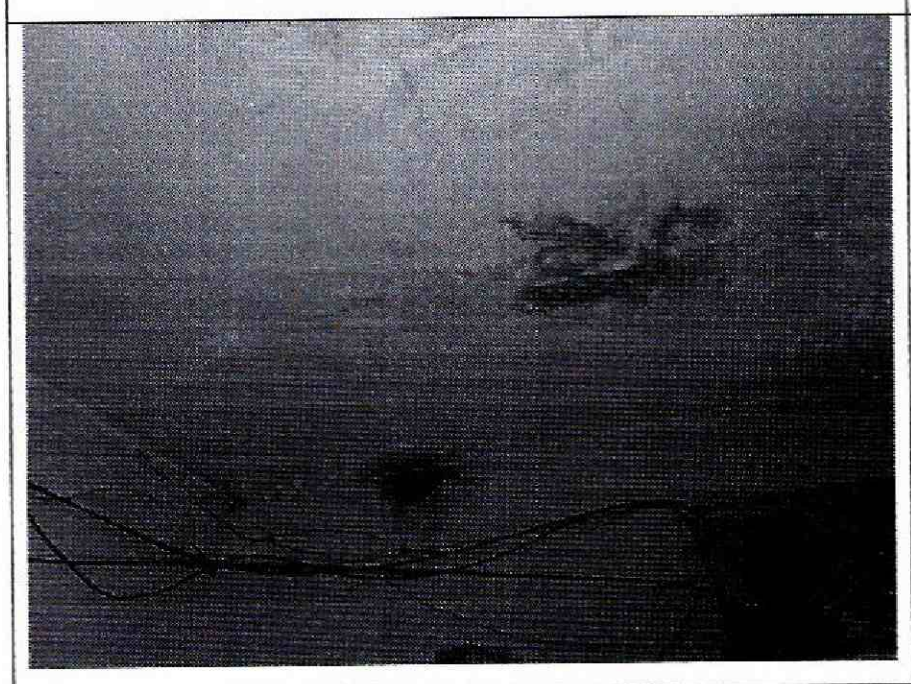
El cielo raso bajo cubierta presenta humedad y afectación en los acabados, se observa deterioro en la pintura y pañete, se observan algunos desprendimientos parciales, en la foto 7 se puede ver un sector del cielo raso que presenta afectación.

Foto 7. Humedad en cielo raso bajo cubierta.

- Realizar los trabajos necesarios para evitar la entrada de agua lluvia al interior de la edificación
- Reparar los sectores del cielo raso que presentan deterioro
- Realizar mantenimiento general a toda la edificación para prevenir el deterioro
