DIRECCIÓN DE PREVENCIÓN Y ATENCIÓN DE EMERGENCIAS

DIAGNÓSTICO TÉCNICO DE EMERGENCIA No. DI- 2249
COORDINACIÓN TÉCNICA

DIRECCIÓN: Calle 50A Sur con Carrera 11
BARRIOS: Playón Playita
UPZ: 54 Marruecos
LOCALIDAD: 18 Rafael Uribe Uribe

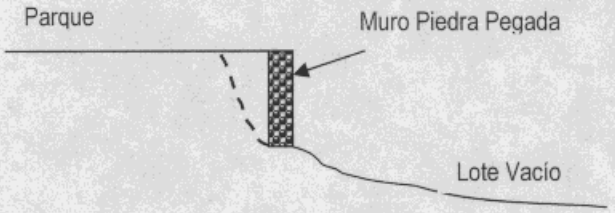
3 ESQUEMA

Colapso de un sector (Norte) del muro en piedra pegada confinado por columnas y vigas de concreto reforzado, que se encuentra localizado en el costado sur-occidental de un parque construido por proyectos de Obras con Saldo Pedagógico, el deslizamiento afecto la cancha múltiple.

Puede colapsar la totalidad del muro.

Diseñar y construir las obras de contención del talud por parte del responsable del parque para garantizar la estabilidad y funcionalidad del mismo.
