DIAGNÓSTICO TÉCNICO – DI-12967
SUBDIRECCIÓN DE ANÁLISIS DE RIESGOS Y EFECTOS DE CAMBIO CLIMÁTICO
GRUPO ASISTENCIA TÉCNICA
RADICADO IDIGER No. 2019ER3359

ATENDIÓ: Jeimmy Andrea Ballesteros Granados				**SOLICITANTE:** Miguel Bautista.
CAT	9	**MOVIL:**	Contratada	
FECHA:	Abril 03 de 2019	**HORA:**	10:00 am	**VIGENCIA:** Temporal mientras no se modifique significativamente las condiciones físicas del sector

DIRECCIÓN:	Diagonal 32A Bis B Sur No 12 - 71.	**COORDENADAS AREA INSPECCIONADA**					X1:96356.13 Y1:96954.36 X2:96355.73 Y2:96947.22 X3:96339.20 Y3:96945.76 X4:96339.86 Y4:96937.56 X5:96317.50 Y5:96936.50 X6:96318.03 Y6:96947.35 X7:96336.95 Y7:96948.54	
SECTOR CATASTRAL:	La Resurrección.	**ÁREA DIRECTA AFECTADA:**					20 M2	
UPZ:	53- Marco Fidel Suarez.	**POBLACIÓN ATENDIDA:**					6	
LOCALIDAD:	18 – Rafael Uribe Uribe.	**FAMILIAS**	1	**ADULTOS**		5	**MENORES**	1
CHIP:	AAA0008UXEP.	**PREDIOS EVALUADOS**					3	
AREA INSPECCIONADA	200 M2	**DOCUMENTO REMISORIO**					CR-33383

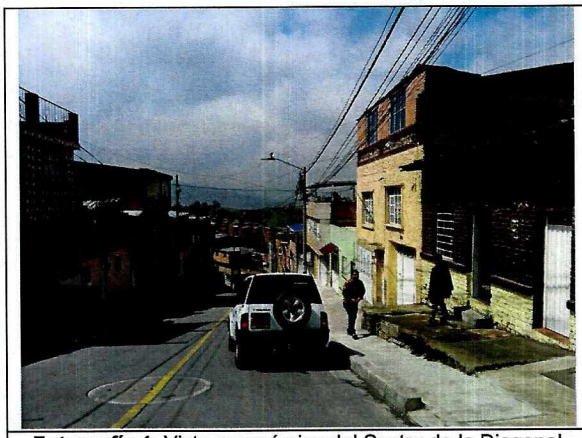
En atención al radicado IDIGER No. 2019ER3359, personal del Instituto Distrital de Gestión de Riesgos y Cambio Climático IDIGER, realizó visita técnica el día 03 de abril de 2019 a la vivienda ubicada en la Diagonal 32A Bis B Sur No 12 - 71, del Barrio La Resurrección en la Localidad de Rafael Uribe Uribe, en un sector que cuenta con servicios públicos. El relieve del terreno corresponde a una ladera de pendiente alta (35° inclinación aproximadamente), sobre la cual se realizaron taludes de cortes y rellenos de origen antrópico para el emplazamiento de las edificaciones, dibujando una geometría de terrazas escalonadas, (Ver Fotografía 1).

Fotografía 1. Vista panorámica del Sector de la Diagonal 32A Bis B Sur No 12 – 71, en el barrio la resurrección.

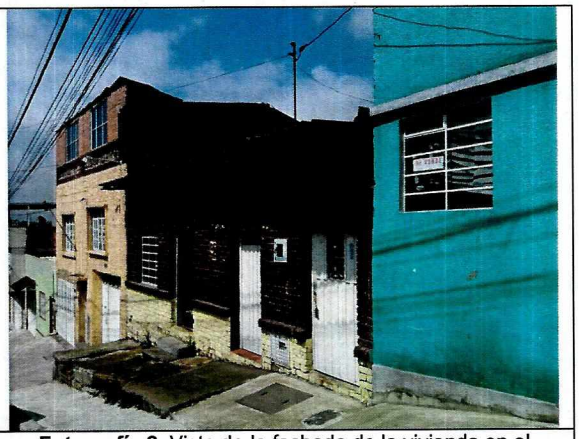
Se realizó inspección visual al interior del predio de la Diagonal 32A Bis B Sur No 12 – 71 (P1), en compañía del Señor Miguel Antonio Bautista quien es el propietario de la edificación. En el predio se emplaza una vivienda de un nivel construida en mampostería simple con teja en asbesto cemento. Al interior de la vivienda no se evidencian daños estructurales importantes, tales como pérdida de verticalidad, asentamientos diferenciales, y/o deformación de elementos estructurales, presentando de forma general un buen estado de conservación. Desde el exterior de la vivienda, se evidencian sobre los muros perimetrales del costado occidental unas fisuras de aproximadamente 5 mm de abertura con longitudes máximas de 40 cm, es importante mencionar que el Señor Miguel Antonio manifiesta, que dichas afectaciones se están presentando a causa de la ladera que se localiza al interior del predio P2, para lo cual se realizó inspección visual, con el fin de verificar las condiciones de estabilidad, (Ver Fotografías 2 - 5).

Fotografía 2. Vista de la fachada de la vivienda en el predio P1 de la Diagonal 32A Bis B Sur No 12 – 71.

Fotografía 3. Interior de la vivienda en el predio P1 de la Diagonal 32A Bis B Sur No 12 – 71.

Fotografía 4. Interior de la vivienda en el predio P1 de la Diagonal 32A Bis B Sur No 12 – 71.

Fotografía 5. Interior de la vivienda en el predio P1 de la Diagonal 32A Bis B Sur No 12 – 71.

Fotografía 6. Vista del costado exterior de la vivienda en el predio P1 de la Diagonal 32A Bis B Sur No 12 – 71.

- Al responsable y/o responsables de los predios de la Diagonal 32A Bis B Sur No 12 -71 (P1) y de la Diagonal 32 B Sur No 12A -10 (P3), en el Barrio La Resurrección de la Localidad de Rafael Uribe Uribe, se recomienda implementar acciones de mantenimiento, y mejoramiento de la edificación, con el fin de garantizar su funcionalidad durante la vida útil del inmueble.

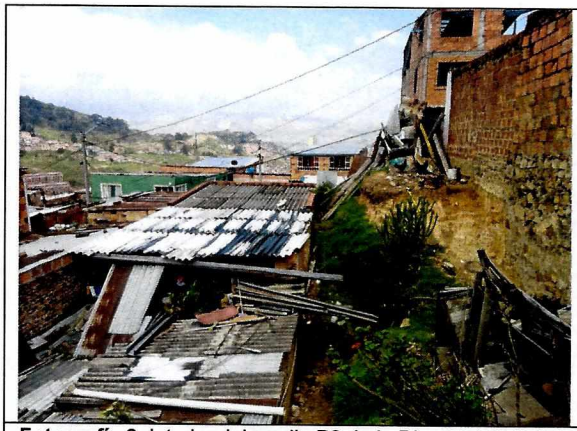
De acuerdo con los antecedentes, se evidencia que en la actualidad no existe ninguna edificación al interior del predio P2, mientras que para el talud mencionado y descrito en el DI-5443 se evidenciaron condiciones de estabilidad, de igual manera se evidencia la ausencia de medidas de protección y/o contención. En el momento de la visita si bien se observa saturación del terreno no se identifican evidencias de movimiento del terreno como grietas, hundimientos u otros, que puedan indicar movimientos en masa que afecten la estabilidad del talud y/o habitabilidad de la vivienda del predio P1, (Ver Fotografías 6 - 8).

Fotografía 7. Vista del predio P2 de la Diagonal 32 B Sur No 12A – 12, en el barrio la resurrección.

Fotografía 8. Interior del predio P2 de la Diagonal 32 B Sur No 12A – 12, en el barrio la resurrección.

Fotografía 9. Interior del predio P2 de la Diagonal 32 B Sur No 12A – 12, en el barrio la resurrección.

- La estabilidad del talud de corte que se encuentra en el predio de la Diagonal 32 B Sur No 12A - 12 (P2), en el Barrio La Resurrección de la Localidad de Rafael Uribe Uribe, no se encuentra comprometida en la actualidad. Sin embargo, de NO generarse intervenciones en el mismo y ante la ausencia de medidas de protección, ésta condición puede variar significativamente.

- Al responsable y/o responsables de los predios de la Diagonal 32A Bis B Sur No 12 -71 (P1), de la Diagonal 32 B Sur No 12A -12 (P2) y de la Diagonal 32 B Sur No 12A -10 (P3), en el Barrio La Resurrección de la Localidad de Rafael Uribe Uribe, implementar medidas encaminadas a garantizar la estabilidad de los taludes de corte y relleno generados para el emplazamiento de las viviendas, mediante obras de protección geotécnica, las cuales deberán contar con sistemas de drenaje para la evacuación de las aguas superficiales y sub-superficiales, con el fin de garantizar la estabilidad de los mismos; acciones que deberán desarrollarse con el apoyo de personal idóneo, garantizando que se cumplan los requerimientos establecidos en la normatividad vigente y para lo cual deberán tramitarse los permisos y licencias respectivas.

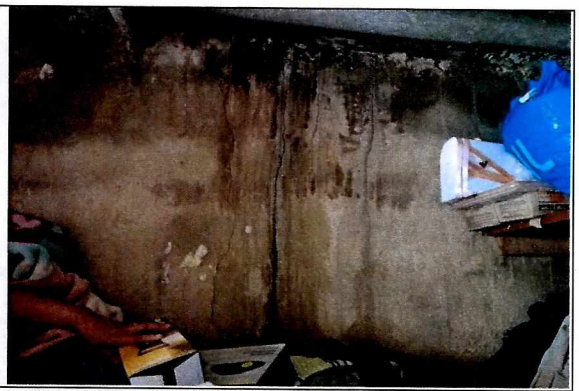
Se realizó inspección al interior del predio P3, en compañía del Señor Pedro Joaquín Vargas quién es el propietario. En el predio se emplaza una vivienda de dos niveles construida en mampostería simple con placa de entrepiso y cubierta en concreto reforzado, al interior de la vivienda se identificaron humedades sobre los muros del costado oriental del primer nivel al interior de las habitaciones mientras que en el segundo nivel se evidenciaron algunas fisuras en el mismo costado, (Ver Fotografías 9 - 10).

Fotografía 10. Vista de la vivienda en el predio P3 de la Diagonal 32 B Sur No 12A – 10.

Fotografía 11. Humedades al interior de la vivienda en el predio P3 de la Diagonal 32 B Sur No 12A – 10.

Fotografía 12. Fisuras al interior de la vivienda en el predio P3 de la Diagonal 32 B Sur No 12A – 10.
