DIRECCIÓN DE PREVENCIÓN Y ATENCIÓN DE EMERGENCIAS

DIAGNÓSTICO DE EMERGENCIA No. DI-1947
COORDINACIÓN TÉCNICA

LOCALIDAD	San Cristóbal (4)
BARRIO	Montecarlo
DIRECCIÓN	Carrera 13 Este No. 8A - 12 Sur
FECHA	Febrero 24 de 2004
HORA	4:53 PM
ÁREA DIRECTA	50 m² aproximadamente.
POBLACIÓN ATENDIDA	2 Adultos y 1 menor

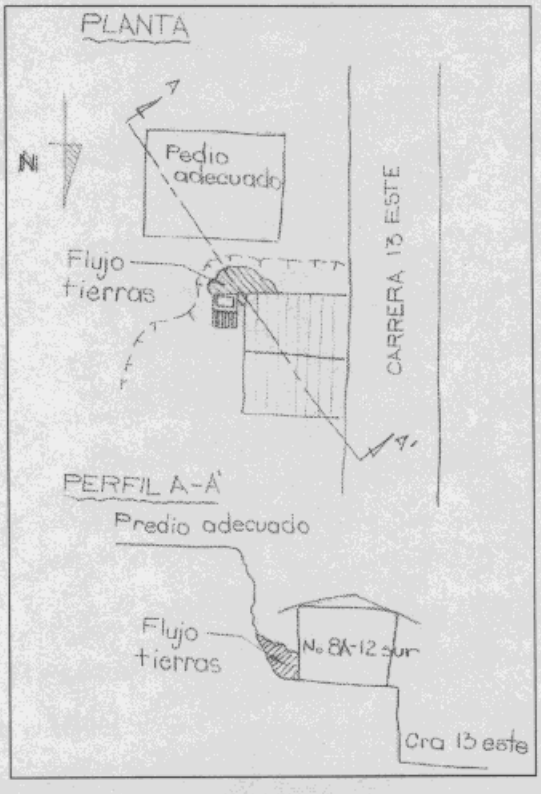
Flujo de tierras en el corte ubicado en el costado sur de la vivienda de la señora Vargas (ver Figura 1 y Foto 1). El mencionado flujo se produjo por acción de la lluvia y del agua que escurre del predio vecino (carrera 13 Este No. 8A – 16 sur), Foto 2; el cual fue objeto de reubicación por el FOPAE dentro del proyecto de reubicación de familias en zona de alto riesgo no mitigable.

El material deslizado se depositó sobre la esquina suroriental de la misma, sin afectar su estabilidad.

Mientras que no se adelante la adecuación y estabilización del corte; se continuarán presentando flujos de tierra que afectarán la vivienda.

Figura 1. Esquema de la situación de emergencia

Priorizar y agilizar el proceso de reconformación del corte; toda vez que el predio vecino (carrera 13 Este No. 8A – 16 sur) ya fue adecuado por el FOPAE.
