DIAGNÓSTICO TÉCNICO DI -12884
SUBDIRECCIÓN DE ANÁLISIS DE RIESGOS Y EFECTOS DE CAMBIO CLIMÁTICO
GRUPO ASISTENCIA TÉCNICA
RADICADO IDIGER 2019ER1544

DIRECCIÓN:	Calle 75 A No 94-66	**COORDENADAS AREA INSPECCIONADA**				X1:96355,9 Y1:111979,02 X2:96313,18 Y2:3 X3:96362,60 Y3:111950,97 X4:96344,74 Y4: 11964,07	
BARRIO/SECTOR CATASTRAL:	París	**ÁREA DIRECTA AFECTADA:**				300 M2	
UPZ:	30 – Boyacá Real	**POBLACIÓN ATENDIDA:**				4	
LOCALIDAD:	10- Engativá	**FAMILIAS**	2	**ADULTOS**	3	**MENORES**	1
CHIP:	AAA0064RDZM	**PREDIOS EVALUADOS**				2	
AREA INSPECCIONADA	450 M2	**DOCUMENTO REMISORIO**				CR-33193

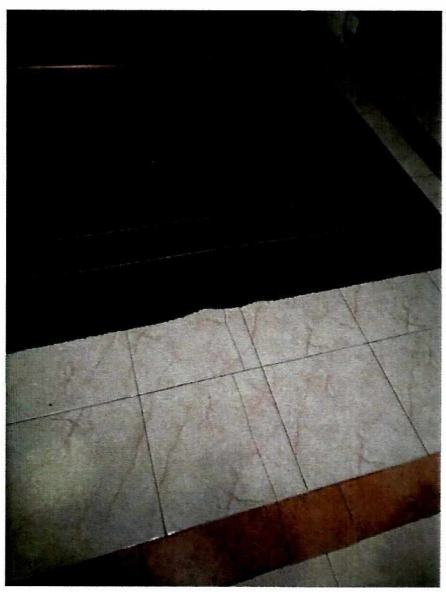
Fotografía 4. Fisuras en el acabado de pisos evidenciadas en la visita de abril de 2018 en el predio de la Calle 75 A No 94-66
