DIAGNÓSTICO TÉCNICO DI -13249
SUBDIRECCIÓN DE ANÁLISIS DE RIESGOS Y EFECTOS DE CAMBIO CLIMÁTICO
GRUPO ASISTENCIA TÉCNICA
RADICADO IDIGER 2019ER6286

5. ESCENARIO DE RIESGO: Construcciones – Funcionamiento / Operación de edificaciones

Inspección visual y evaluación cualitativa al predio de la Carrera 51 No 128 C-30, en el Barrio Prado Veraniego de la Localidad de Suba

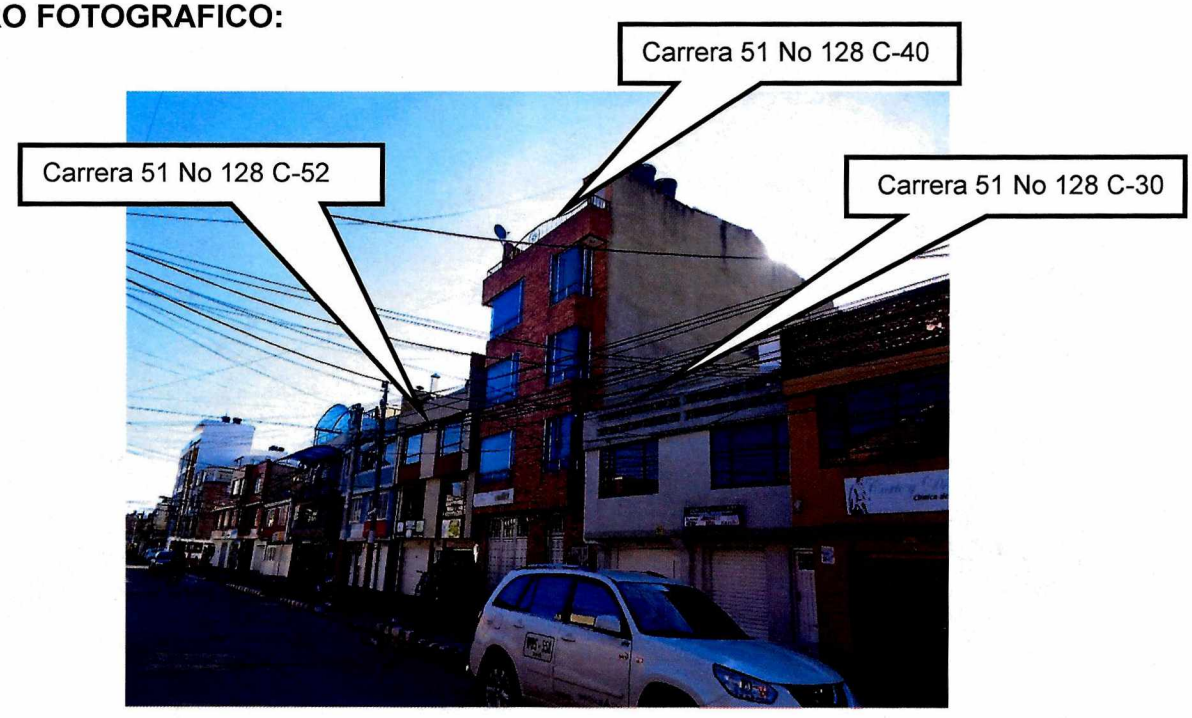
Fotografía 1. *Localización de los predios de la Carrera 51 No 128 C-30, Carrera 51 No 128 C-40 y Carrera 51 No 128 C-52en el Barrio Prado Veraniego de la Localidad de Suba.*

Los predios evaluados se localizan en una zona plana, consolidado con vías pavimentadas. En el predio de la Carrera 51 No 128 C-30, se emplaza una edificación de 2 niveles construida hace 40 años aproximadamente cuya conformación estructural está basada en muros de carga con placa de entrepiso en concreto reforzado. La edificación colinda hacia el costado norte con el predio de la Carrera 51 No 128 C-40 en donde se emplaza una edificación de cinco niveles construida hace aproximadamente 4 años (Ver Fotografía 1).

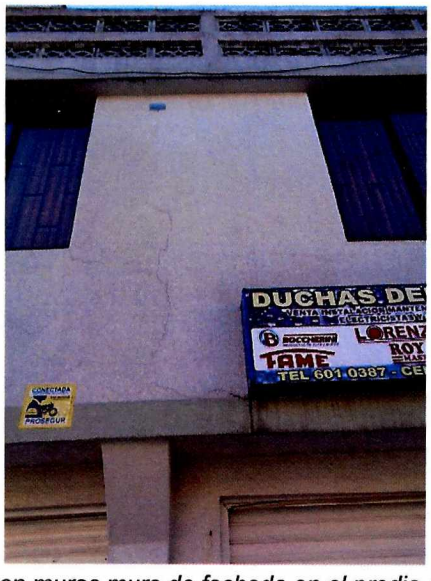
En el predio de la Carrera 51 No 128 C-30, se evidencia en muros de fachada, fisuras de tendencia horizontal y vertical con aberturas entre 1 mm y 2 mm y al interior en muros divisorios, fisuras con aberturas aproximadas al milímetro, en su mayoría hacia el costado norte, junto a la edificación de reciente construcción. De acuerdo con la información suministrada por el señor Sergio Ramírez Campos propietario del predio de la Carrera 51 No 128 C-30 las fisuras de la fachada fueron resanadas hace aproximadamente 3 años pero hace tres meses han vuelto a aparecer (Ver Fotografías 2-4).

Asentamientos diferenciales a causa de las etapas de construcción y asentamiento de la edificación emplazada en el predio de la Carrera 51 No 128 C-40

Fotografías 2 . *Fisuras en muros muro de fachada en el predio de la Carrera 51 No 128 C-30*

A la Alcaldía Local de Suba, dado que posiblemente los daños evidenciados en el predio de la Carrera 51 No 128 C-30 están asociados a la construcción que se adelantó en el predio de la Carrera 51 No 128 C-40, en el Barrio Prado Veraniego de la Localidad de Suba, adelantar las acciones correspondientes con los responsables de dicha construcción, para que realicen las acciones necesarias que garanticen la estabilidad de los elementos que presentan daños. Lo anterior en caso de determinarse que efectivamente la construcción de la Carrera 51 No 128 C-40, ocasionó y/o actuó como detonante de los daños existentes.

Al responsable y/o responsables del predio de la Carrera 51 No 128 C-30, realizar un seguimiento permanente de las condiciones de estabilidad de la estructura, con el propósito de desarrollar intervenciones oportunas que impidan la manifestación de situaciones que generen condiciones de riesgo.

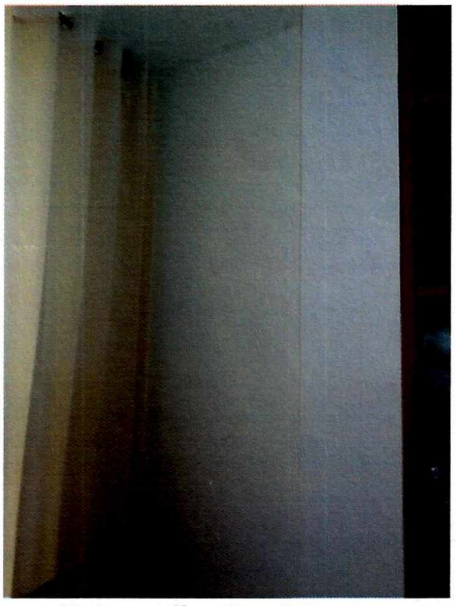
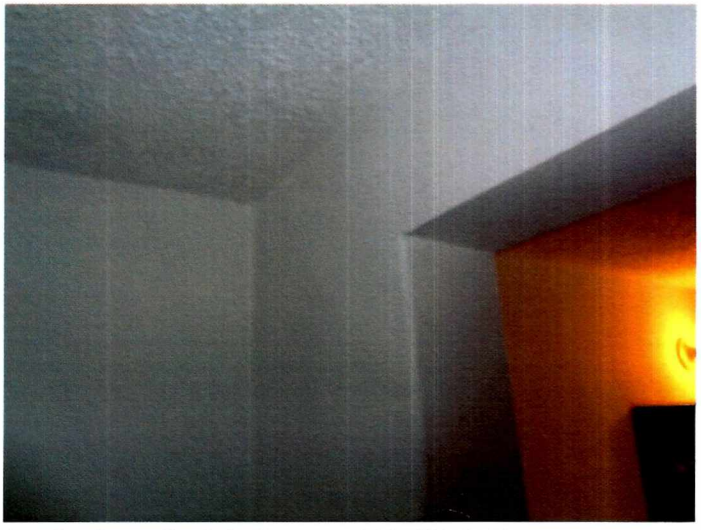
Fotografías 3 y 4. *Fisuras en muros divisorios al interior de predio de la Carrera 51 No 128 C-30*
