DIAGNÓSTICO TECNICO No. 3712 - CAMBIO DE PRIORIDAD
PROGRAMA DE REASENTAMIENTO – ALTO RIESGO NO MITIGABLE
SUBDIRECCIÓN DE GESTION TERRITORIAL

DIRECCIÓN:	Carrera 26 A # 70F -02 (Mz. 9 lote 7)	**ÁREA:**			72 m2	
BARRIO:	BRISAS DEL VOLADOR	**POBLACIÓN BENEFICIADA:**				
UPZ:	67 Lucero	FAMILIAS	1	PERSONAS		4
LOCALIDAD:	19 Ciudad Bolívar	**PREDIOS EVALUADOS:**			1	
NOMBRE:	CAMILO TORRES	**PRIORIDAD:**			2	
FECHA DE VISITA:	9-06-2008	**IDENTIFICADOR SIRE**			2005- 19-7639	
RADICADO FOPAE: 2008ER6153

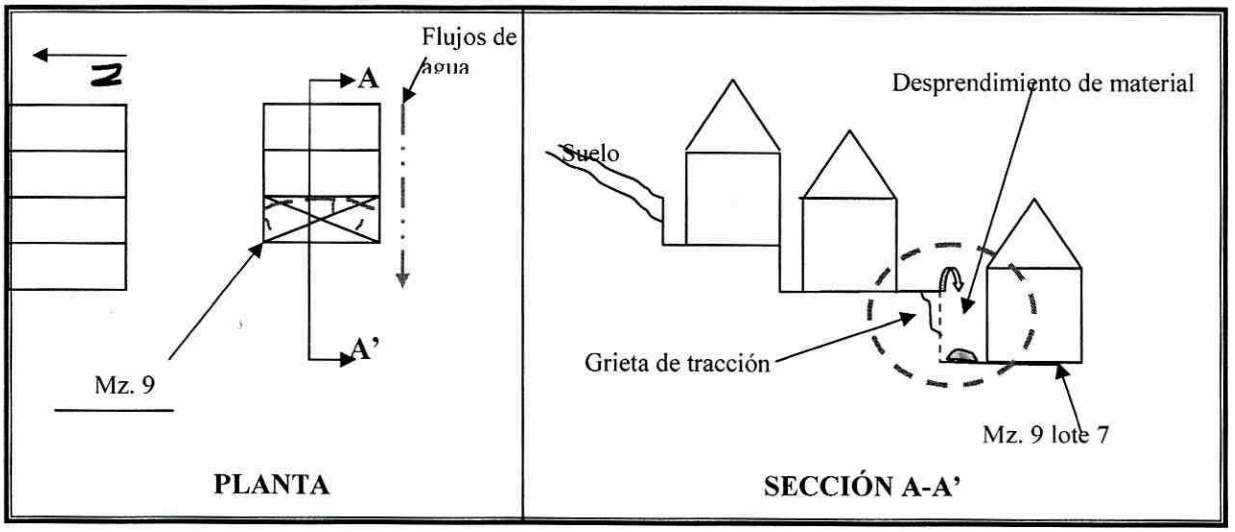
10.06.08

El día 9 de junio de 2008, se llevó a cabo la respectiva visita técnica al predio localizado en la Carrera 26 A # 70F -02 (Mz. 9 lote 7), constatando que en el talud de corte superior (costado izquierdo del predio), realizado para el emplazamiento de la vivienda, hay evidencias de la generación de grietas de tracción y desprendimientos puntuales de la capa suelo y roca meterorizada, cuyo material se ha depositado en la zona del mismo.

Para el predio de la referencia, a pesar que se han modificado las condiciones de inestabilidad en el sector, en relación a las descritas en el DI-2565 de 2005, no se encuentra comprometida la habitabilidad y estabilidad de esta vivienda en el corto plazo.

Descripción	Prioridad
Cambiar de prioridad técnica 2 a prioridad técnica 1, en el Programa de Reasentamiento de Familias Localizadas en Zona de Alto Riesgo No Mitigable por Remoción en Masa el predio donde habita el señor Camilo Torres, localizado en la Manzana 9 Lote 7 y continuar con el trámite respectivo con la Caja de Vivienda Popular.	1
