## 1. INFORMACIÓN DE REFERENCIA

| **1.1 CONCEPTO TÉCNICO No. CT:** | CT-6899 |

| **2.2 PROYECTO:** | Bifamiliar Gamboa |
| **2.6 DIRECCIÓN:** | Transversal 2 Este No 4 – 32 Sur |

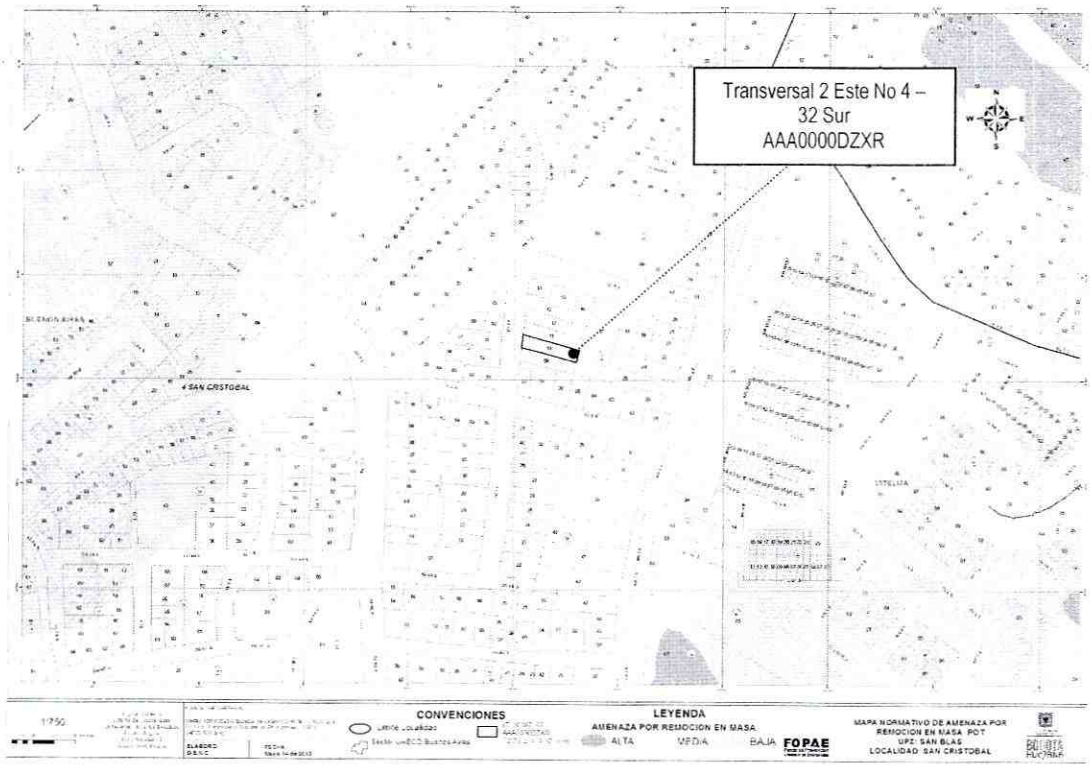
Conforme con el plano normativo de "Amenaza por Remoción en Masa" del Plan de Ordenamiento Territorial de Bogotá – POT, el sector del proyecto ubicado en la Transversal 2 Este No 4 – 32 Sur, de la Localidad de San Cristóbal, se encuentra en una zona de *Amenaza Media* por procesos de remoción en masa (Figura 1).

**Figura 1**. Localización general del proyecto ubicado de la Transversal 2 Este No 4 – 32 Sur, en el Plano Normativo de Amenaza por Remoción en Masa del POT (Decreto 190 de 2004), el cual se encuentra en *Amenaza Media*.

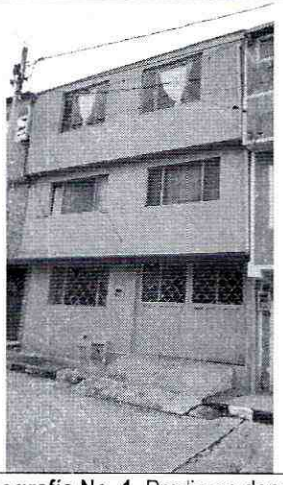
Con base en la inspección visual se pudo establecer que el predio en mención no presenta evidencias de afectación por procesos de remoción en masa, ni de carácter local ni de carácter general en la ladera o zonas aledañas al predio evaluado.

**Fotografía No. 1**. Predio en donde se desarrollará el proyecto ubicado en la Transversal 2 Este No 4 – 32 Sur, de la Localidad de San Cristóbal.
