DIAGNÓSTICO TÉCNICO DI – 8470
ADENDO No. 1 AL DIAGNOSTICO TÉCNICO DI-8288
SUBDIRECCIÓN DE ANÁLISIS DE RIESGOS Y EFECTOS DE CAMBIO CLIMÁTICO
COORDINACIÓN DE ASISTENCIA TÉCNICA
RADICADO IDIGER No. 2015ER5902
RADICADO IDIGER No. 2015ER10805
RADICADO IDIGER No. 2015ER11234
RADICADO IDIGER No. 2015ER11244
RADICADO IDIGER No. 2015ER11303

ACLARACION

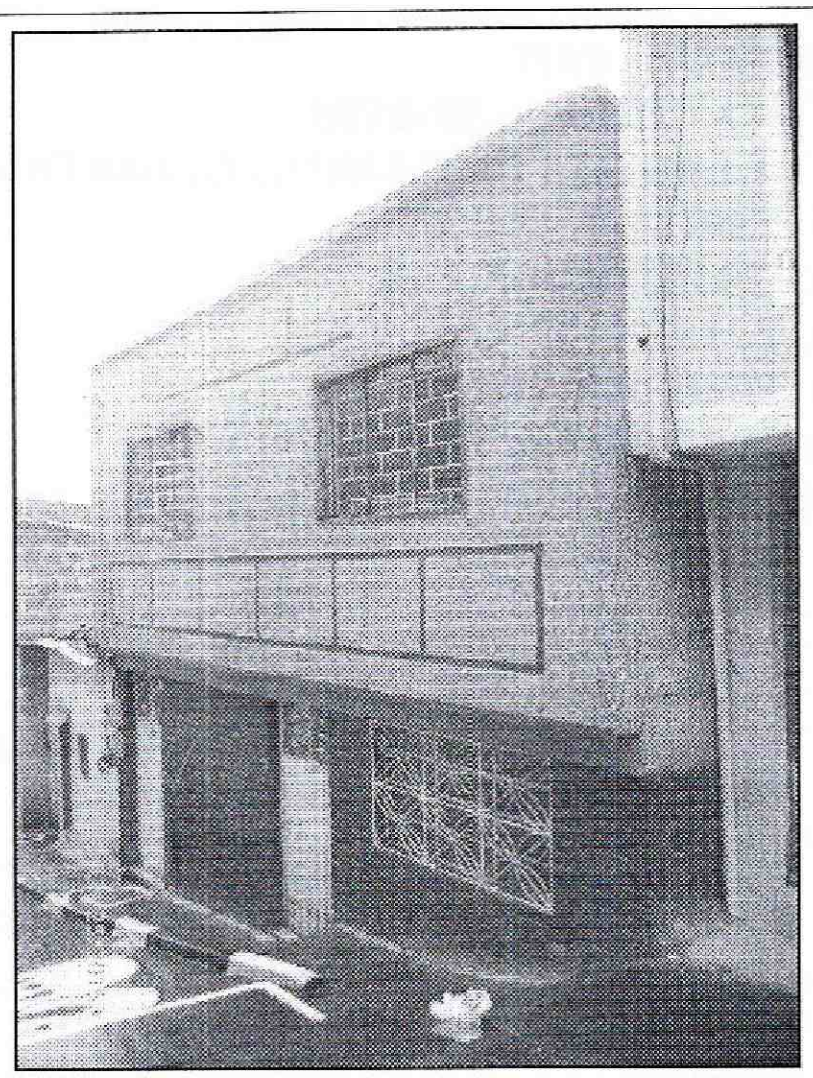
ID Cartografía: 11 (Figura 1)
Dirección: Calle 21 Sur No. 10B-57 Este
Responsable: Ilde Araujo
Chip: AAA0000NUPA

Edificación de dos (2) niveles, construida en lo que según la inspección visual es mampostería parcialmente confinada, cubierta liviana en teja de asbesto cemento soportada por un entramado en madera que a su vez se apoya sobre los muros de cerramiento perimetrales de la misma, vivienda que presenta deficiencias constructivas relacionadas con la ausencia de elementos de confinamiento y amarre.

Se recomendó la evacuación temporal y preventiva de la vivienda dado el compromiso en la funcionalidad por la anegación que se había presentado en la misma; dicha recomendación se mantenia hasta tanto se garantizara la condición de funcionalidad de la misma.

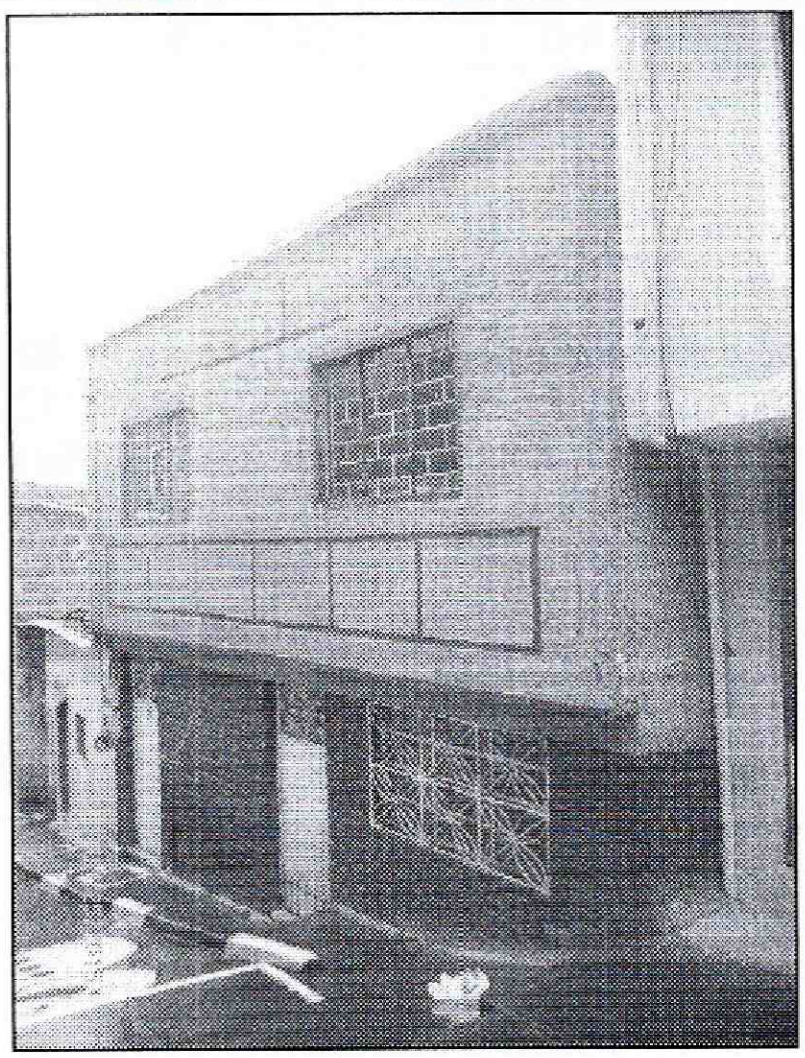
ID Cartografía: 11 (Figura 1)
Dirección: Calle 22A Sur No. 10B-25 Este
Responsable: Gabriel Germán Céspedes
Chip: AAA0000NTXR

Edificación de dos (2) niveles, construida en lo que según la inspección visual es mampostería parcialmente confinada, cubierta liviana en teja de asbesto cemento soportada por un entramado en madera que a su vez se apoya sobre los muros de cerramiento perimetrales de la misma, vivienda que presenta deficiencias constructivas relacionadas con la ausencia de elementos de confinamiento y amarre.

Por otra parte, se resalta que para el predio de la Calle 22A Sur No. 10B-25 Este, Barrio San Blas de la Localidad de San Cristóbal, se recomendó mediante el Acta 8104, la evacuación temporal y preventiva, por la anegación que se presentó en la vivienda allí existente, lo cual generó compromiso en la funcionalidad de la misma; aclarando que la evacuación se mantenía hasta tanto se garantizara las condiciones de funcionalidad de la misma (se realizará la limpieza y fuera apta para el uso).

Se recomendó la evacuación temporal y preventiva de la vivienda dado el compromiso en la funcionalidad por la anegación que se había presentado en la misma; dicha recomendación se mantenia hasta tanto se garantizara la condición de funcionalidad de la misma.
