CONCEPTO TÉCNICO No. CT – 5140

Localidad	4 – San Cristóbal
UPZ	32 – San Blas
Sector Catastral	Santa Inés Sur
Dirección	Calle 32C Sur No. 7-15/19 Este (Nueva Nomenclatura)
CHIP	AAA0003CRLW y AAA0154TAAW
Manzana Catastral	24
Predios Catastrales	13 y 30
Fecha de Visita	Enero 14 de 2008
Área aprox. (m²)	72
Solicitante	Curaduría Urbana No. 5
Tipo de Amenaza	Remoción en Masa

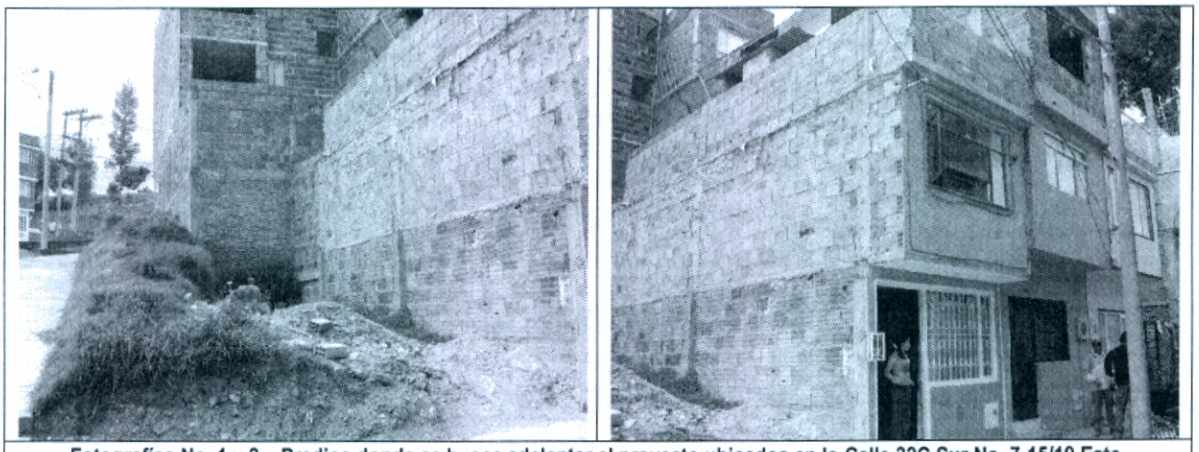
En el momento de la visita técnica no se evidencian condiciones que permitan inferir la presencia de procesos de inestabilidad activos dentro del área del proyecto (Fotografías No. 1 y 2).

Fotografías No. 1 y 2. Predios donde se busca adelantar el proyecto ubicados en la Calle 32C Sur No. 7-15/19 Este.
