1.1 CONCEPTO TÉCNICO No. CT:	**CT-7807**
1.2 ÁREA:	Análisis y Mitigación del Riesgo
1.3 COORDINACIÓN:	Estudios y Conceptos Técnico
1.4 REFERENCIA CRUZADA RADICADO FOPAE:	2014ER14557
1.5 RESPUESTA OFICIAL No.	RO-73980

2.1 SOLICITANTE:	Curaduría Urbana # 3
2.2 PROYECTO:	KR 11E 45 C 65 S (ACTUAL)
2.3 LOCALIDAD:	4. San Cristóbal
2.4 UPZ:	50. La Gloria
2.5 BARRIO O SECTOR CATASTRAL:	La Gloria
2.6 DIRECCIÓN:	Carrera 11 Este # 45C-65 Sur (*)
2.7 CHIP:	AAA0004OCSK (*)
2.8 MANZANA CATASTRAL:	58
2.9 PREDIO CATASTRAL:	37
2.10 ÁREA (Ha):	0.024252
2.11 FECHA DE VISITA:	Octubre 21 de 2014

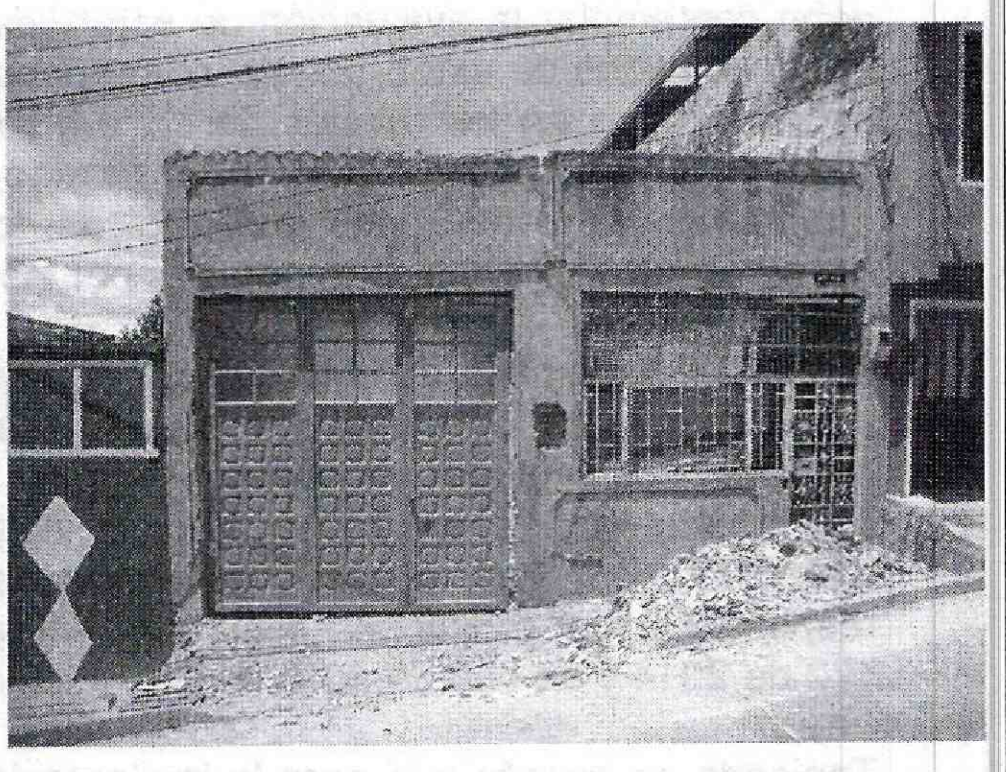
La zona de interés cuenta con un uso de suelo urbano, que corresponde a un sector consolidado con densidad de construcción alta principalmente residencial, en un terreno con pendiente media, contando con vías principales pavimentadas y sistemas de recolección de aguas lluvias y aguas residuales. En el sector se encuentran edificaciones hasta de tres (3) niveles de altura, las cuales cuentan con varios sistemas estructurales entre los que se destacan mampostería simple y mampostería parcialmente confinada, en el momento de la verificación técnica adelantada, las edificaciones de la zona no evidenciaban daños o patologías que permitan identificar o definir la presencia de procesos de remoción en masa activos en el área del proyecto (Fotografía 1 y 2).

Con base en la inspección visual realizada al momento de la visita técnica, se identificó que el predio de la Carrera 11 Este # 45C-65 Sur, de la Localidad de San Cristóbal, corresponde con un lote vacío, en el cual se identifica un muro en mampostería sobre el

costado sur y la fachada de una antigua construcción sobre el costado oriental; estructuras que tampoco refleja afectaciones por procesos de remoción en masa de carácter local y/o general, ya que no se encontraron evidencias de ellos en la zona de influencia del proyecto. A pesar de lo anterior, se advierte que cualquier intervención que se realice, debe tener en cuenta la presencia de la infraestructura aledaña, por lo que el responsable del proyecto debe garantizar en todo momento la estabilidad general del lote y su entorno, lo anterior enmarcado en el Artículo 32 del Decreto Distrital 172 de 2014 y de conformidad con el Artículo 42 de la Ley 1523 de 2012.

Foto 1. Vista del sector donde se localiza el proyecto de la Carrera 11 Este # 45C-65 Sur, Localidad de San Cristóbal.

Foto 2. Vista del predio de la Carrera 11 Este # 45C-65 Sur, Localidad de San Cristóbal.
