DIAGNÓSTICO TÉCNICO DI-7633
SUBDIRECCIÓN DE ANÁLISIS DE RIESGOS Y EFECTOS DE CAMBIO CLIMÁTICO
COORDINACIÓN DE ASISTENCIA TÉCNICA
RAD IDIGER 2014ER19164

DIRECCIÓN	Manzana 8 Lote 11 (CT-4471)	**ÁREA DIRECTA**			50m²			
BARRIO	Desarrollo Tocaimita.	**POBLACIÓN ATENDIDA**			5			
UPZ	57 – Gran Yomasa.	**FAMILIAS**	1	**ADULTOS**	4	**NIÑOS**	1	
LOCALIDAD	05 – Usme.	**PREDIOS EVALUADOS**			1			
COORDENADAS	N: 4° 30' 3.6" W: 74° 5' 43"	**OFICIO REMISORIO**			CR-19003.

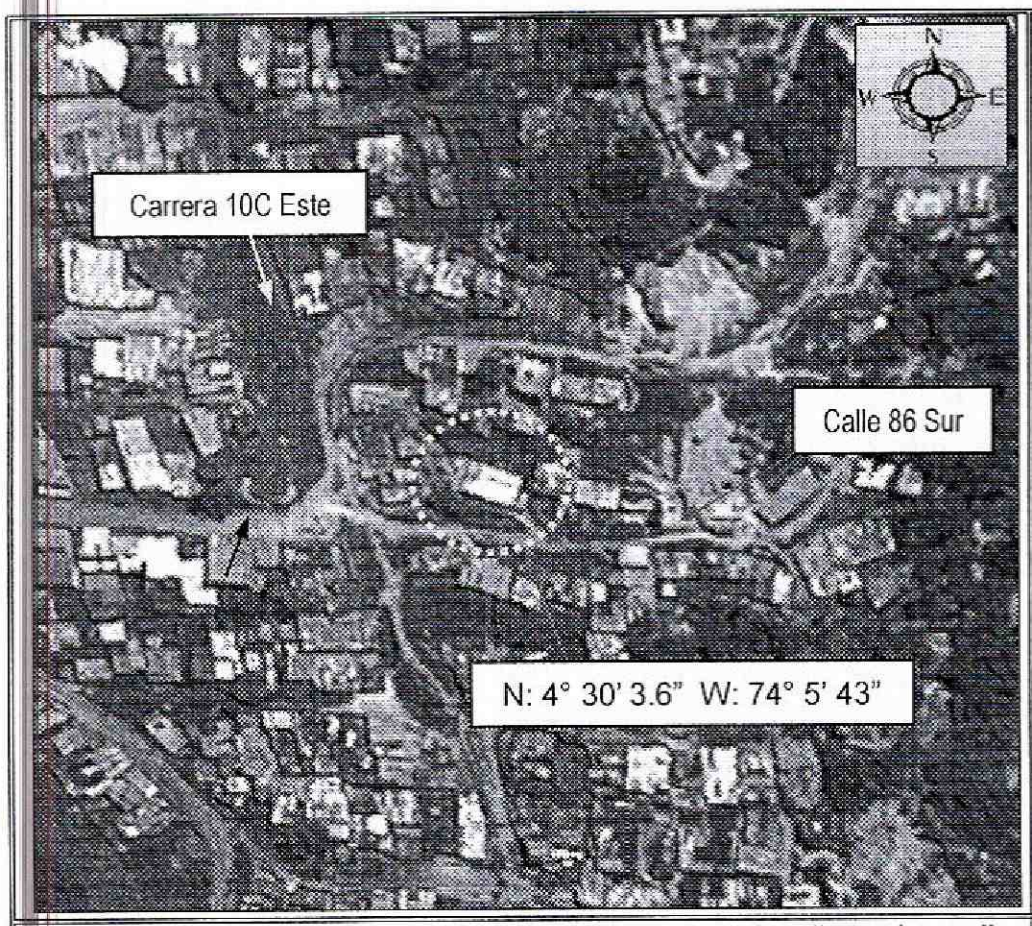
Figura 1. Aerofotografía del sector donde se localiza el predio habitado por la señora Maria Teresa Avila, en el desarrollo Tocaimita de la localidad de Usme, con coordenadas de localización N: 4° 30' 3.6" W: 74° 5' 43" (Manzana 8, lote 11).

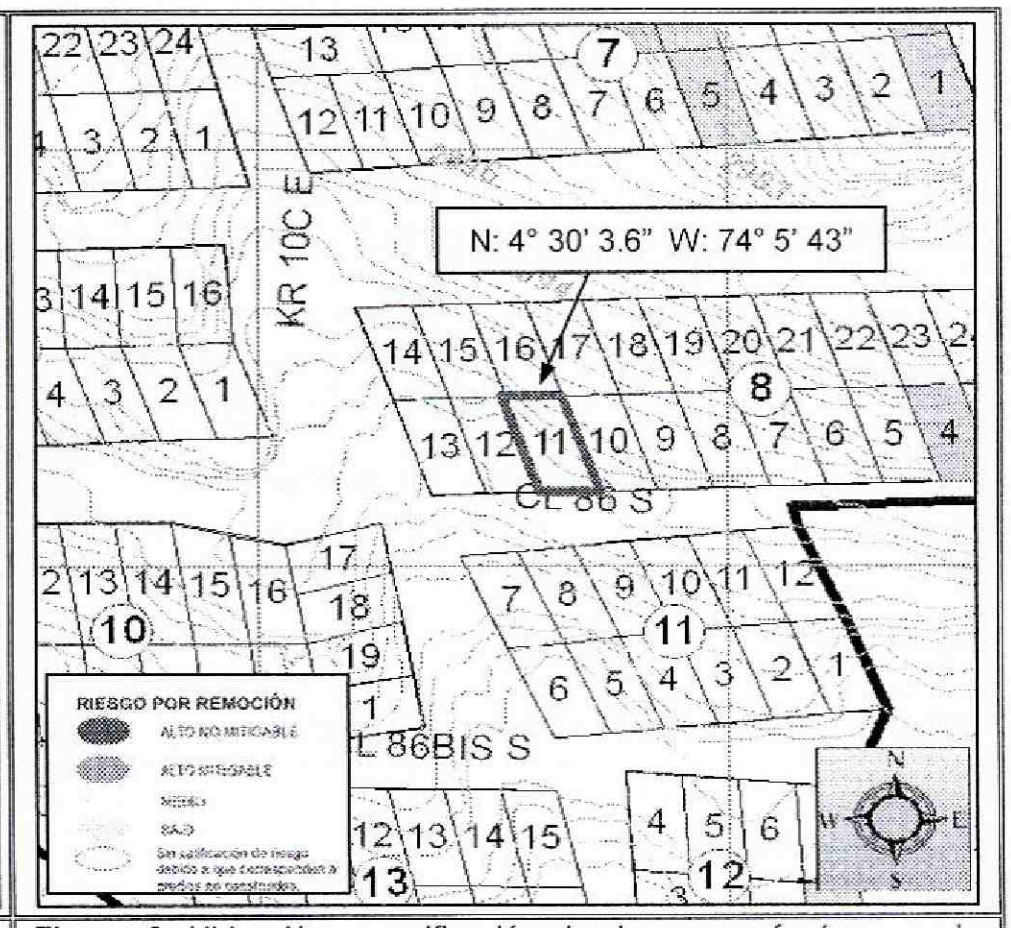
Figura 2. Ubicación y zonificación de riesgo por fenómenos de remoción en masa para el lote 11 de la Manzana 8 (CT-4471), se observa que no presenta categorización de riesgo, dado que el lote no se encontró construido al momento de la toma de la información para la elaboración del mencionado Concepto Técnico.

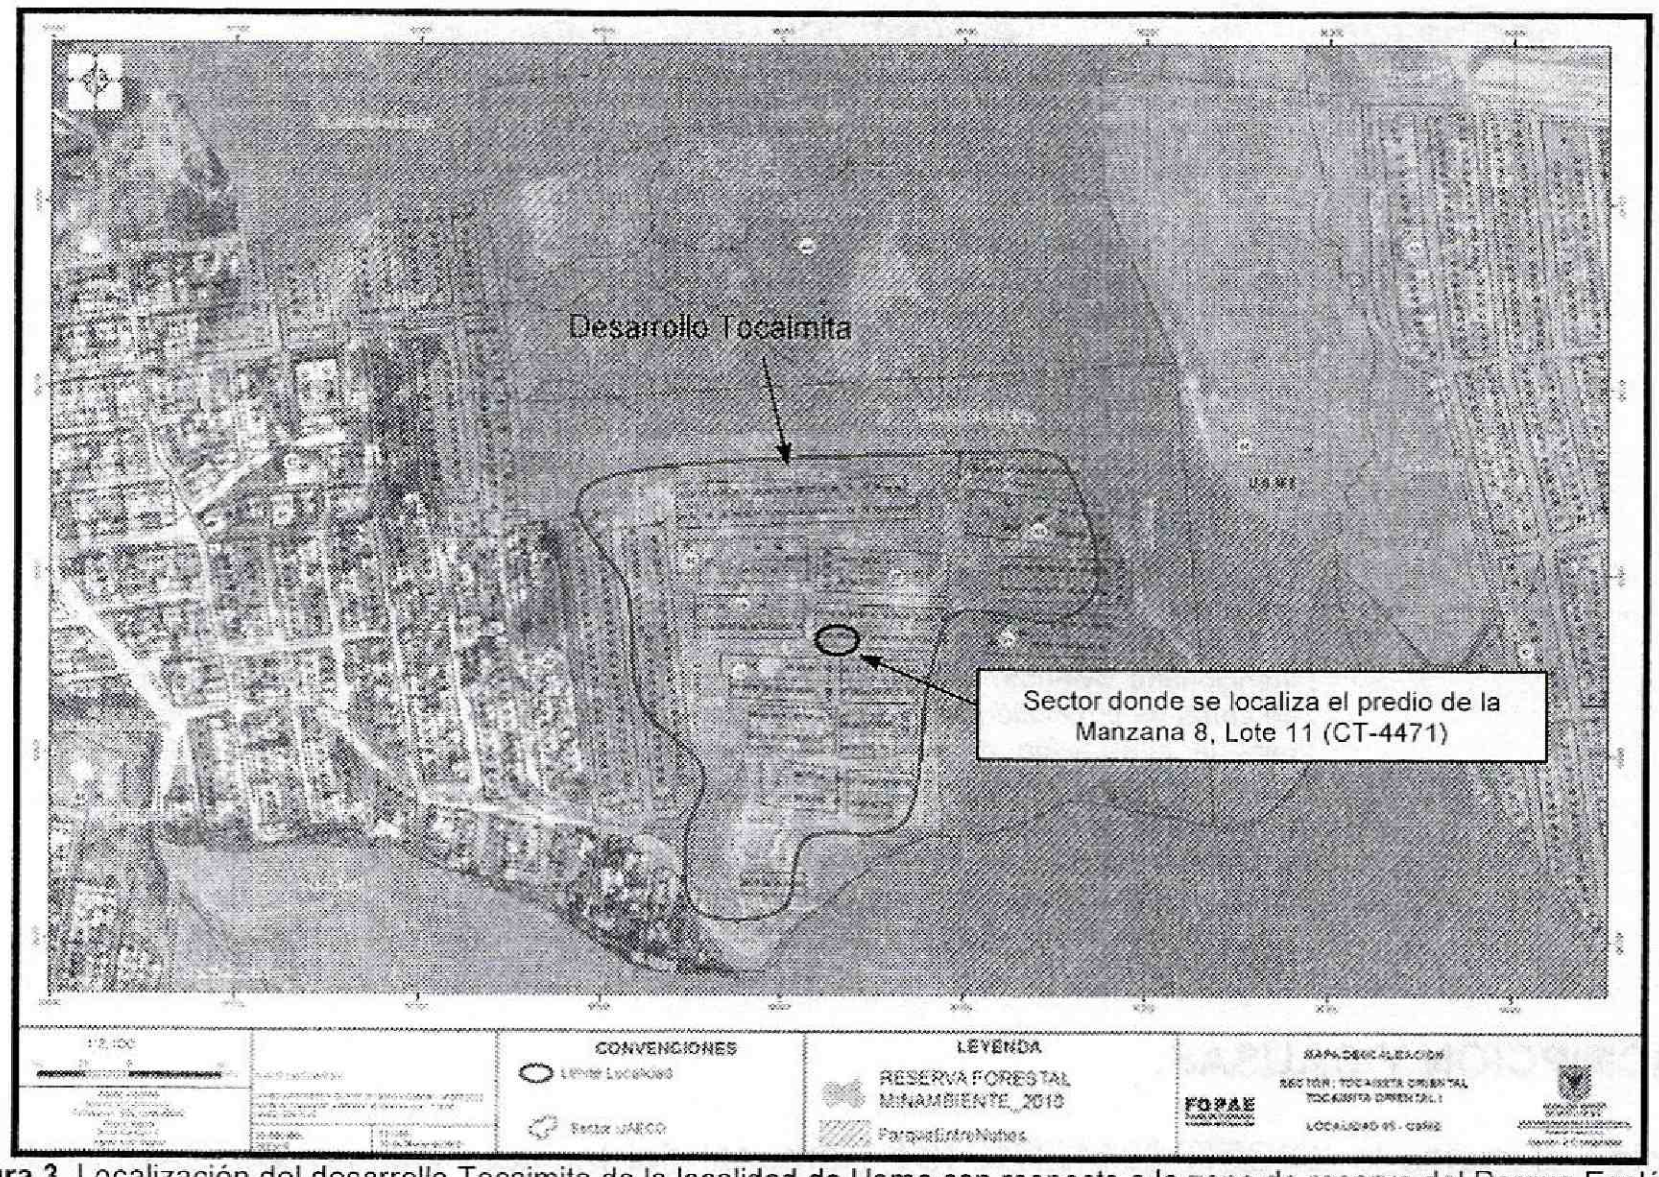
Figura 3. Localización del desarrollo Tocaimita de la localidad de Usme con respecto a la zona de reserva del Parque Ecológico Distrital Entrenabas y la Franja de Adecuación de Cerros Orientales (Reserva Forestal Minambiente-2010). (Fuente. UAECD-SDP-IGAC).

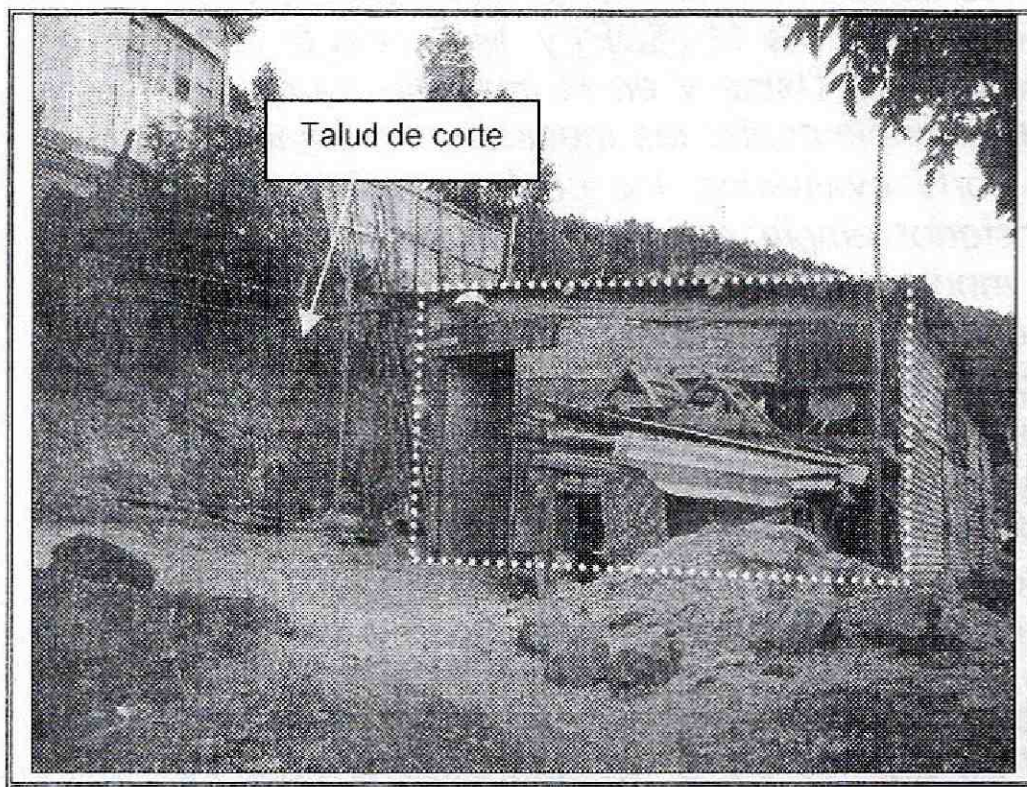
La vivienda evaluada y ubicada en el predio con coordenadas de localización N: 4° 30' 3.6" W: 74° 5' 43", Manzana 8, Lote 11 (CT-4471), en el desarrollo Tocaimita de la localidad de Usme, presenta un (1) nivel, construida con cerramiento en madera y láminas metálicas, pisos en terreno natural y cubierta en tejas de zinc, soportadas por correas de madera; vivienda que presenta deficiencias constructivas, relacionadas con la carencia de elementos de confinamiento tipo vigas y columnas, y que para el emplazamiento de la misma al parecer hacia el costado Norte se implementó un talud de corte sin medidas de estabilización, ni sistemas para el manejo de aguas de escorrentía superficial y subsuperficial, con una pendiente cercana a los 70°, y una altura de 2m en una longitud de 8m aproximadamente, desde el cual se han presentado desprendimientos de material y por lo cual el 19 de Julio de 2013 se recomendó la evacuación de la mencionada vivienda. Se destaca que al momento de

Fotografía 1. Vista del la vivienda evaluada y ubicada en el predio con coordenadas de localización N: 4° 30' 3.6" W: 74° 5' 43", en el desarrollo Tocaimita de la localidad de Usme. Se observa el talud de corte implementado al parecer para el emplazamiento de la misma.

- *"Al responsable y/o responsables de la vivienda emplazada en el predio de la Manzana 8, Lote 11 (SDP) en el desarrollo Tocaimita de la localidad de Usme, acatar la recomendación*

de evacuación de la vivienda, hasta tanto se garanticen las condiciones de estabilidad del terreno donde se emplaza la mencionada vivienda".

- *"Al responsable y/o responsables de de la vivienda emplazada en el predio de la Manzana 8, Lote 11 (SDP) en el desarrollo Tocaimita de la localidad de Usme y en el caso de no existir restricciones y condicionamientos al uso del suelo, implementar las medidas encaminadas a garantizar la estabilidad de los taludes de corte evaluados, los cuales posiblemente fueron desarrollados para la adecuación y posterior emplazamiento de la mencionada vivienda. Dichas acciones deben realizarse mediante la implementación de obras de protección geotécnica, las cuales deberán contar con sistemas de drenaje para la evacuación de las aguas superficiales y sub-superficiales, con el fin de garantizar la estabilidad del mismo; acciones que deberán desarrollarse con el apoyo de personal idóneo, garantizando que se cumplan los requerimientos establecidos en el Decreto No. 926 del 19 de marzo de 2010 y el Decreto 340 del 13 de Febrero de 2012, Reglamento Colombiano de Construcción Sismo Resistente NSR-10 de acuerdo con la normatividad vigente y para lo cual deberán tramitarse los permisos y licencias respectivas".*

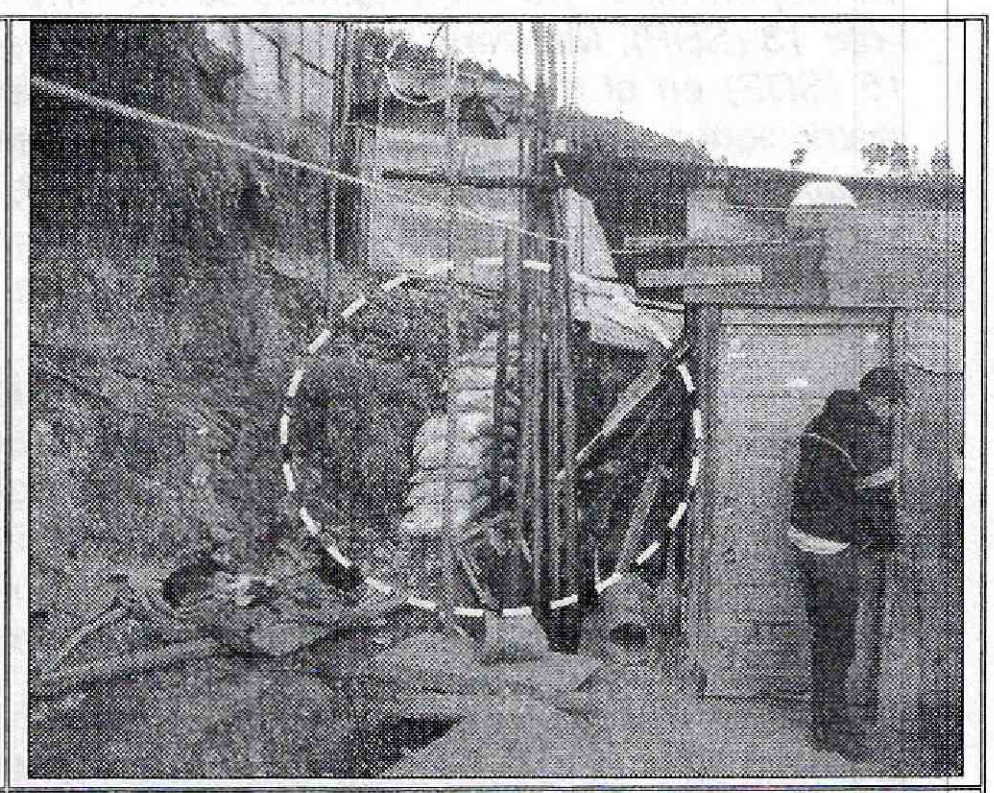
la visita técnica por parte de los habitantes de la vivienda evaluada, se implementó el apilamiento de lonas llenas de tierra sobre la cara del talud mencionado, así como trinchos en madera rolliza a fin de impedir nuevos desprendimientos de material que pudiesen impactar la vivienda, intervención que posiblemente no corresponde a una medida competente para impedir que nuevos desprendimientos de material desde el talud de corte.

Fotografía 2. Costado Norte de la vivienda evaluada, en donde se observa el apilamiento de lonas y trinchos como medida de protección, a fin de evitar que nuevos desprendimientos de terreno impacten los cerramientos de la vivienda.
