1. INFORMACIÓN DE REFERENCIA

1.1 CONCEPTO DE AMENAZA RUINA Nº CAR:	2689
1.2 ÁREA:	Análisis de Riesgos y Efectos Cambio Climático
1.3 COORDINACIÓN:	Conceptos Técnicos
1.4 REFERENCIA CRUZADA RADICADO IDIGER:	2016ER4031
1.5 RESPUESTA OFICIAL No.	RO-86340

2.1 SOLICITANTE:	INSPECCIÓN 3 C DISTRITAL DE POLICIA
2.2 LOCALIDAD:	(3) SANTA FE
2.3 UPZ:	(92) LA MACARENA
2.4 BARRIO O SECTOR CATASTRAL:	SAN DIEGO
2.5 DIRECCIÓN:	CALLE 26 BIS No. 4 – 56
2.6 CHIP:	AAA0087NKNN
2.7 FECHA DE VISITA:	MARZO 31 DE 2016
2.8 POBLACIÓN BENEFICIADA:	1 Persona – 1 Familia
2.9 ÁREA (m2):	130 m² (Aproximadamente)

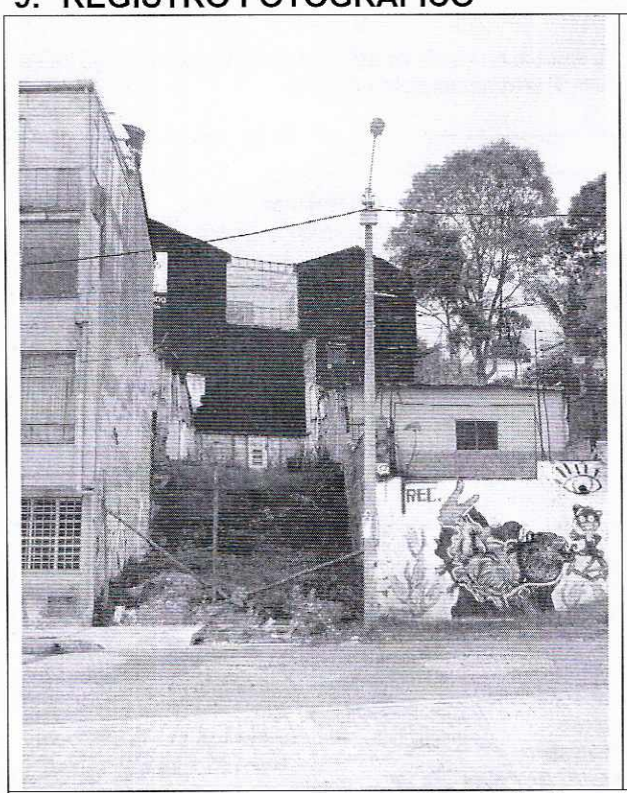
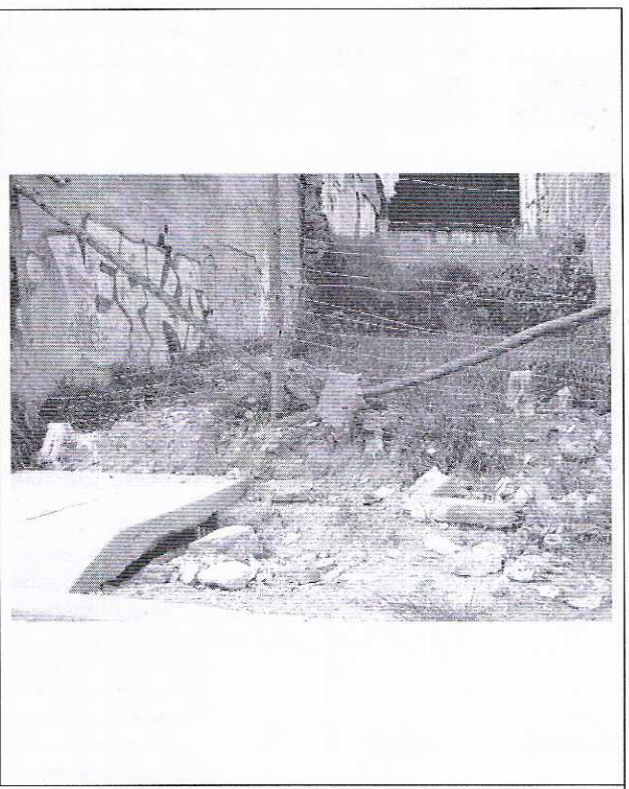
Fotos 1 y 2. Vista general del predio. Cerramiento con postes de madera y alambre de púas

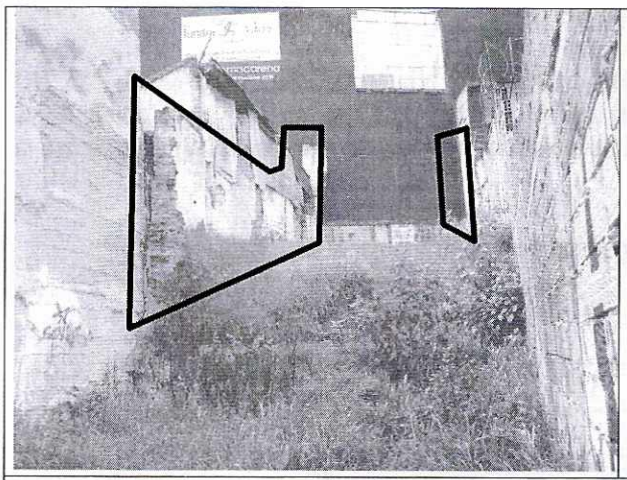
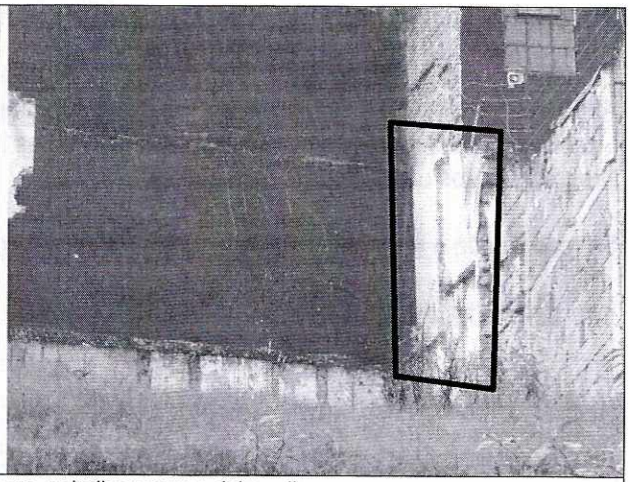
Fotos 3 y 4. Vista interior en la que se indican muros del predio

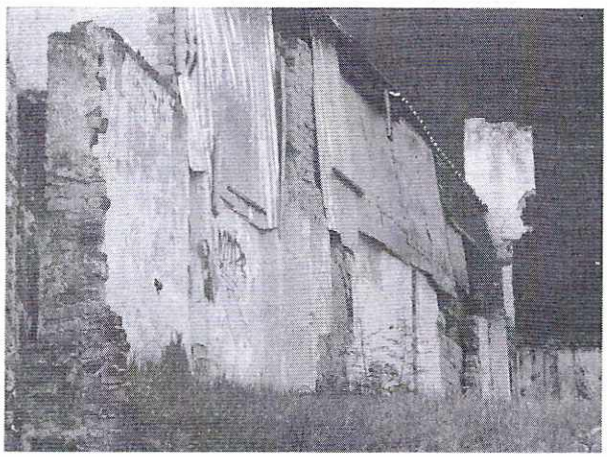
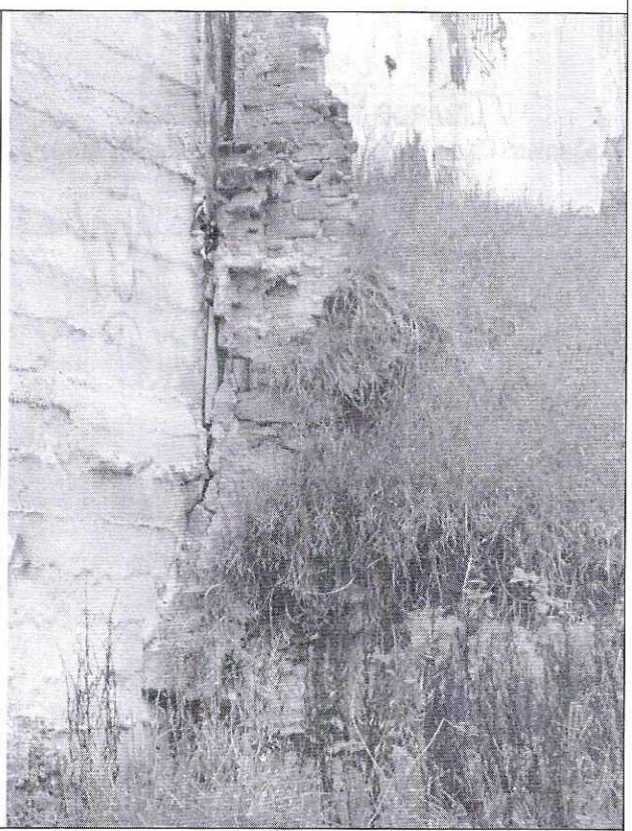
En general, no se advierte daños en el muro de cerramiento que representen un peligro inminente sobre la integridad de posibles ocupantes y/o transeúntes. La clasificación global del daño es leve y por lo tanto el inmueble no amenaza ruina.

Fotos 5 y 6. Muro costado occidental predio. Pérdida de revoque (pañete)

Se recomienda a los propietarios realizar mantenimiento general para contrarrestar el deterioro.
