Alcaldía Mayor de Santafé de Bogotá

CONCEPTO TECNICO No. 35

BARRIO: La Concepción

Riesgo Bajo por Inundación

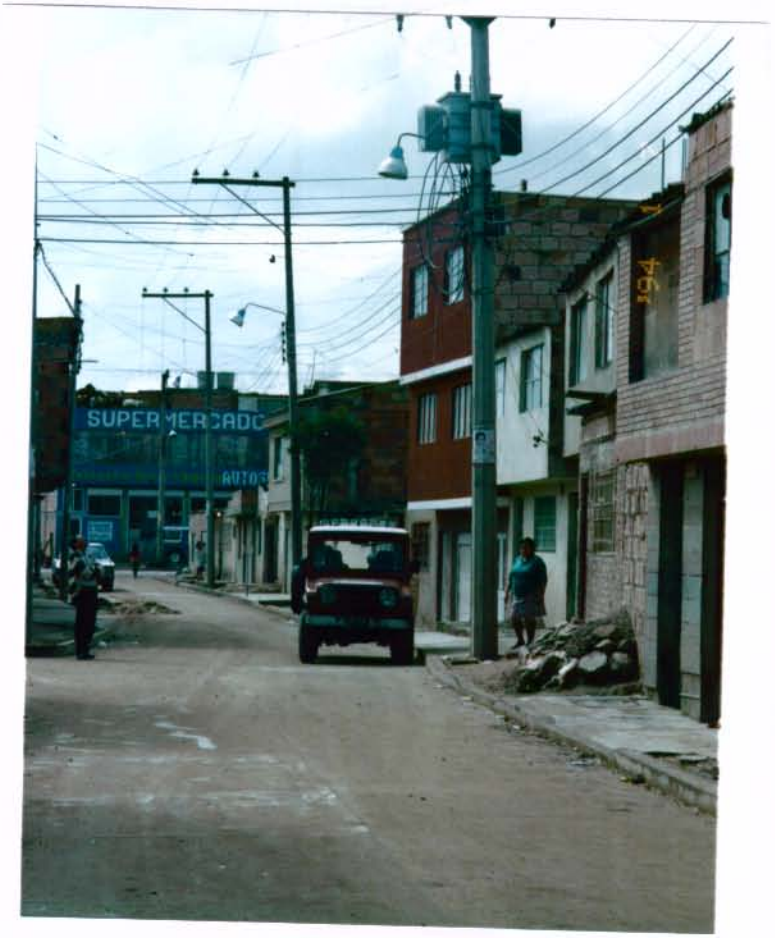
94 1 7

70% VIAS PAVIMENTADAS EL RESTANTE EN CONSTRUCCION VER FOTO

GEOLOGICAMENTE ES UNA ZONA PLANA, QUE PRESENTA UNA BUENA CONSTRUCCION
EL AMBITO DEL MATERIAL, EL DE LAS VIAS QUE ESTAN EN CONSTRUCCION HACIA LAS ZONAS O (SOLUCIONES) EXISTENTES.
PRODUCE TAPONAMIENTO DE LOS SOLUCIONES OCASIONANDO INUNDACIONES

LAS RECOMENDACIONES SON LAS EXISTENTES PARA TODA EL AREA DE BOSA, CON RESPECTO A LA INUNDACION
SE DEBEN EFECTUAR OBRAS COMO DRAGADO, RECTIFICACION Y MANTENIMIENTO Y LIMPIEZA. EVITANDO LA PRESENCIA DE BASURAS Y CARGAS ORGANICAS QUE INCREMENTAN SEDIMENTACION.
