DIAGNÓSTICO TÉCNICO DI – 10469
SUBDIRECCIÓN DE ANÁLISIS DE RIESGOS Y EFECTOS DE CAMBIO CLIMÁTICO
COORDINACIÓN DE ASISTENCIA TÉCNICA
RADICADO IDIGER 2017ER8331

DIRECCIÓN	Carrera 50A # 39 – 03 Sur	**ÁREA DIRECTA**			0.015 Ha				
SECTOR	Autopista Sur	**POBLACIÓN ATENDIDA**			24				
UPZ	41 – Muzu	**FAMILIAS**	8	**ADULTOS**	15	**NIÑOS**	24		
LOCALIDAD	16 – Puente Aranda	**PREDIOS EVALUADOS**			1				
CHIP	AAA0255UDSY y otros	**OFICIO REMISORIO**			**CR-27383**

Estructural: Daños Leves.

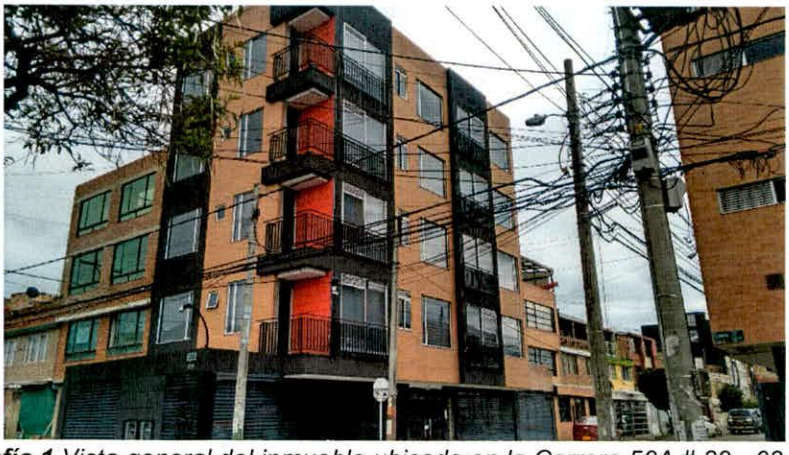
En el inmueble se emplaza una edificación de cinco pisos con uso residencial y comercial. La estructura principal está conformada por pórticos de concreto reforzado y tanto la placa de entrepiso como la escalera son del mismo material de la estructura principal. La visita fue atendida por la Señora María Correa permitiendo el ingreso a zonas comunes, parqueaderos y zonta de terraza. Las características de la edificación se pueden apreciar en la fotografía 1.

Fotografía 1.*Vista general del inmueble ubicado en la Carrera 50A # 39 - 03 Sur.*
