DIAGNÓSTICO TÉCNICO – DI-14034
SUBDIRECCIÓN DE ANÁLISIS DE RIESGOS Y EFECTOS DEL CAMBIO CLIMÁTICO
GRUPO ASISTENCIA TÉCNICA
EVENTOS SIRE No. 5339453 – 5339686 – 5340412 - 5342971
ADENDA No.1 AL DIAGNOSTICO TECNICO DI-13750

El presente documento corresponde a una adenda al Diagnóstico Técnico DI-13750, el cual fue adelantado por personal del Instituto Distrital De Gestión de Riesgo y Cambio Climático – IDIGER, en atención al evento **SIRE No. 5342971**. La presente adenda es emitida con el fin de aclarar y/o complementar información en los siguientes numerales del Diagnóstico Técnico DI-13750: 7 – Localización, 8 – Descripción, 11 – Daños, 13 - Acciones Adelantadas, teniendo en consideración la información de los eventos **SIRE No 5339453 – 5339686 – 5340412**.

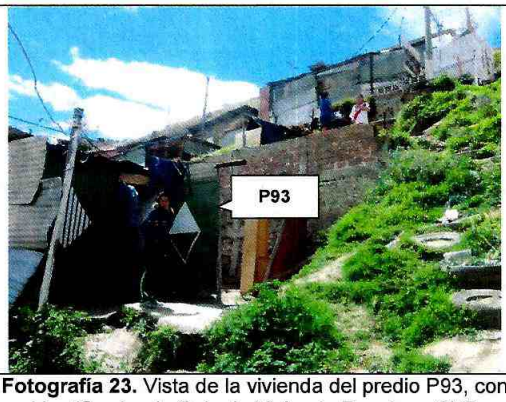
En los predios P93 y P94 se emplazan viviendas, de un nivel construidas en material de recuperación con teja de zinc, al costado norte de las mismas se identifica un talud de corte posiblemente realizado para el emplazamiento de las viviendas. El talud tiene una altura aproximada de 2.0 metros con una longitud de 6 m, conformado por limos de color gris de baja plasticidad, sobre el que se evidencia el desconfinamiento del mismo en aproximadamente un volumen de 5 m^3, parte del material deslizado impacta y se deposita sobre el costado norte de las viviendas ocasionando la pérdida de verticalidad de algunos muros en lámina de zinc; por lo cual se recomendó la evacuación de dichas viviendas, (ver Fotografías 23 - 26).

Fotografía 23. Vista de la vivienda del predio P93, con identificador de Caja de Vivienda Popular – CVP N596H23A.

Fotografía 24. Interior de la vivienda del predio P93, con identificador de Caja de Vivienda Popular – CVP N596H23A.

Fotografía 25. Desconfinamiento del Talud de corte localizado al costado Norte de los predios P93 y P94.

Fotografía 26. Vista de la vivienda del predio P94, con identificador de Caja de Vivienda Popular – CVP N589H32.

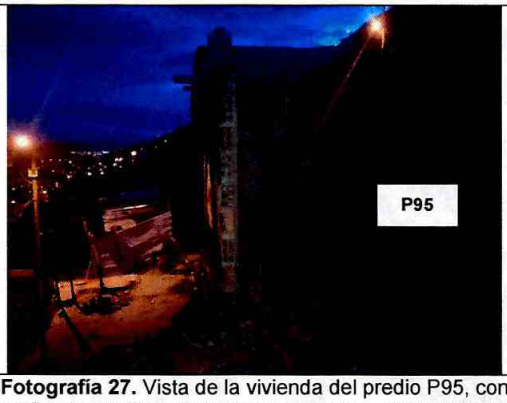
En atención al evento SIRE No. 5339686, se realizó visita técnica el día 12 de agosto de 2019 a los predios con identificador de Caja de Vivienda Popular – CVP: N602H13 (P95) y N598H24 (P96). El evento fue activado a causa de la caida de elementos provenientes de los vestigios de antiguas viviendas ubicadas en la parte alta de dichos predios, generando compromiso en la estabilidad estructural y la habitabilidad de las viviendas, por lo cual se recomendó la evacuación de dichas viviendas, (ver Fotografías 27 – 30).

Fotografía 27. Vista de la vivienda del predio P95, con identificador de Caja de Vivienda Popular – CVP N602H13.

Fotografía 28. Interior de la vivienda predio P95.

Fotografía 29. Vista de la vivienda del predio P96, con identificador de Caja de Vivienda Popular – CVP N598H24.

Fotografía 30. Interior de la vivienda del predio P96.
