DIAGNÓSTICO TÉCNICO - DI No. 7008
SUBDIRECCIÓN DE EMERGENCIAS
COORDINACIÓN DE ASISTENCIA TECNICA
EVENTO No. 1726136

DIRECCIÓN	Calle 144 No. 50 - 68 Manzana 7 - Lote 7 (UAECD)	ÁREA DIRECTA	0.02 Ha					
BARRIO	Prado Pinzón (UAECD)	POBLACIÓN ATENDIDA	2					
UPZ	El Prado	FAMILIAS	1	ADULTOS	2	NIÑOS	0	
LOCALIDAD	11 - Suba	PREDIOS EVALUADOS	4					
CHIP	AAA0119CXYX	OFICIO REMISORIO	CR-16744

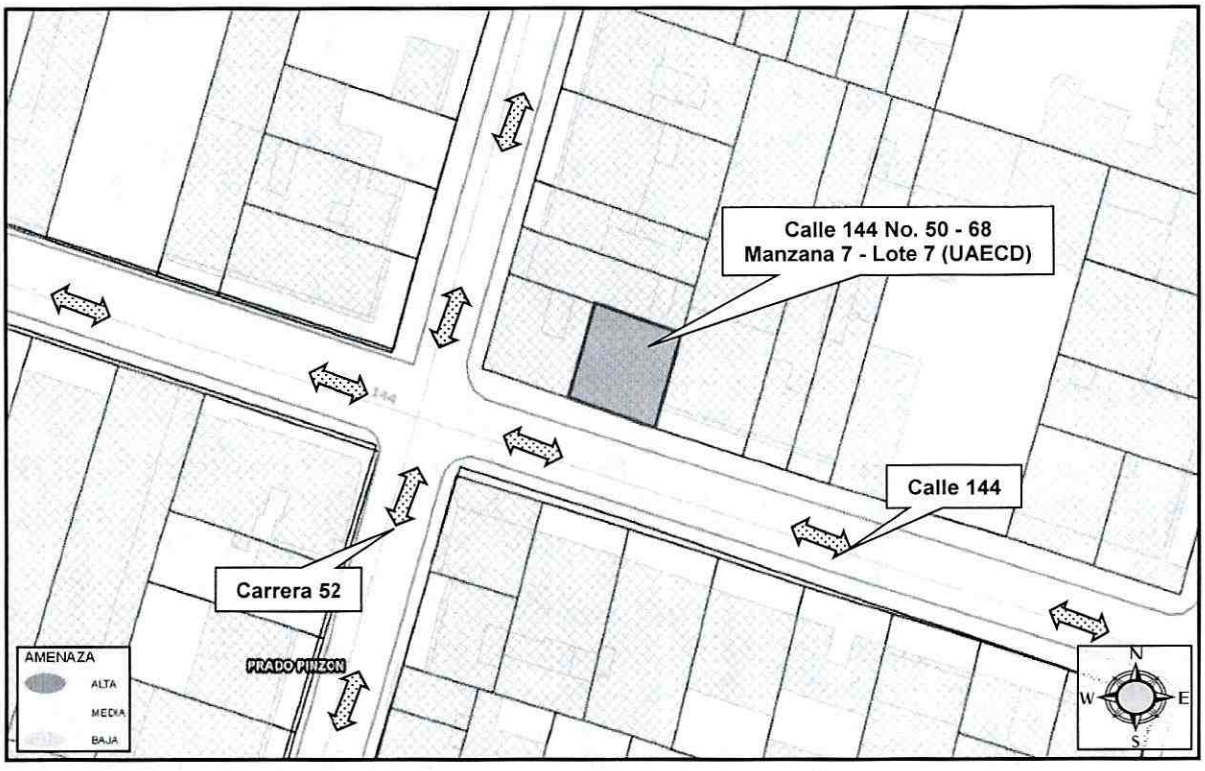
Figura No. 1. Localización del predio de la Calle 144 No. 50 - 68 del Barrio Prado Pinzón de la Localidad de Suba, de acuerdo con el Plano Normativo de Amenaza del Plan de Ordenamiento Territorial de Bogotá POT, Sistema de Información Geográfica denominado "Sistema de Norma Urbana y Plan de Ordenamiento Territorial SINUPOT", el cual se encuentra en una zona que NO registra Amenaza por Remoción en Masa, ni por Inundación.

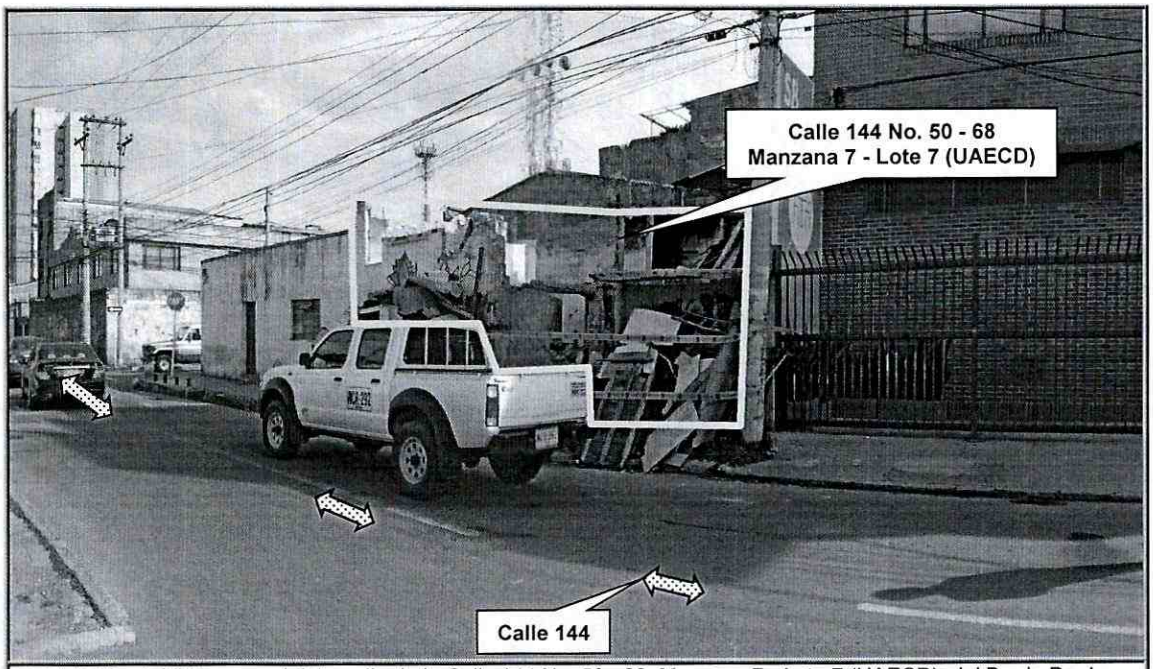
En atención al Evento de Emergencia 1726136 del 17 de Agosto de 2013, personal del Fondo de Prevención y Atención de Emergencias FOPAE, realizó visita técnica al predio localizado en la Calle 144 No. 50 - 68, Manzana 7 - Lote 7 (UAECD), del Barrio Prado Pinzón de la Localidad de Suba, observando una estructura parcialmente demolida, la cual en la actualidad no presenta riesgo de colapsos parciales y/o totales hacia el exterior del predio en comento y que de acuerdo a lo evidenciado en campo, presentaba mampostería simple en muros de ladrillo y bloque, con placas de contrapiso y de entrepiso en concreto, pisos en madera y cubierta en asbesto cemento soportada por un entramado en madera que a su vez descansaba sobre los elementos de cerramiento perimetral de la misma. Así mismo, se observó que dichos escombros provenientes de la demolición que se viene adelantando en el predio de la referencia, han sido apilados mediante lonas plásticas hacia la parte frontal del mismo, de manera inadecuada y sin los permisos y licencias respectivos, obstaculizando el libre paso de transeúntes y vecinos del sector (Ver Fotografías No. 1, 2, 3 y 4).

Foto No. 1. Vista general del predio de la Calle 144 No. 50 - 68, Manzana 7 - Lote 7 (UAECD), del Barrio Prado Pinzón de la Localidad de Suba, evaluado en Atención al Evento de Emergencia 1726136 del 17 de Agosto de 2013.

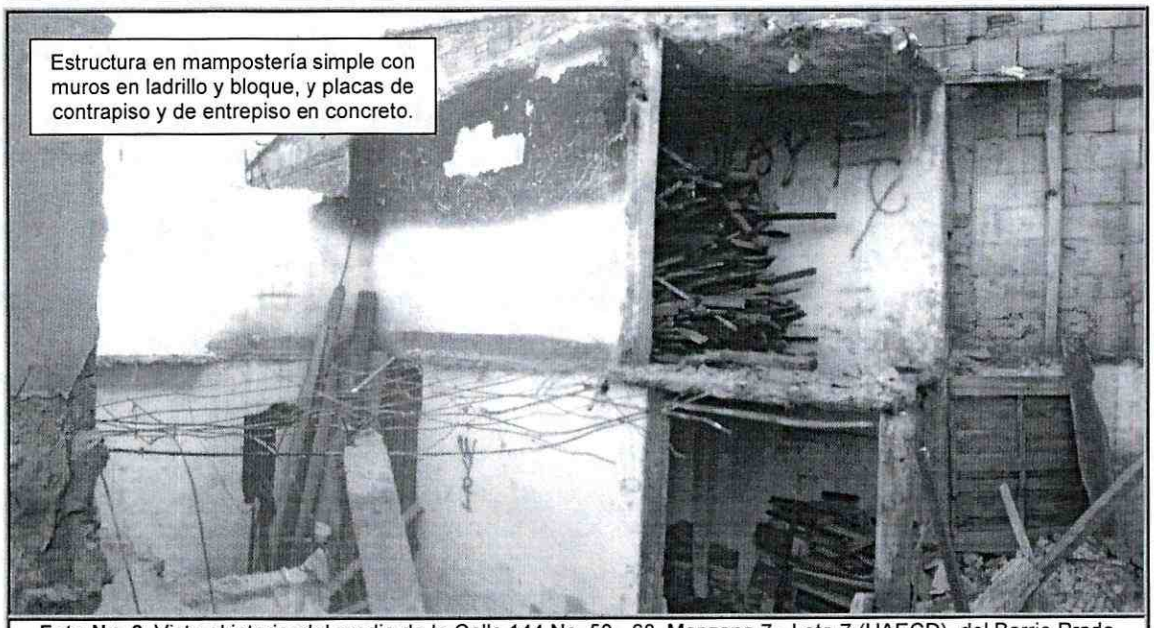
Foto No. 2. Vista al interior del predio de la Calle 144 No. 50 - 68, Manzana 7 - Lote 7 (UAECD), del Barrio Prado Pinzón de la Localidad de Suba, evaluado en Atención al Evento de Emergencia 1726136 del 17 de Agosto de 2013.

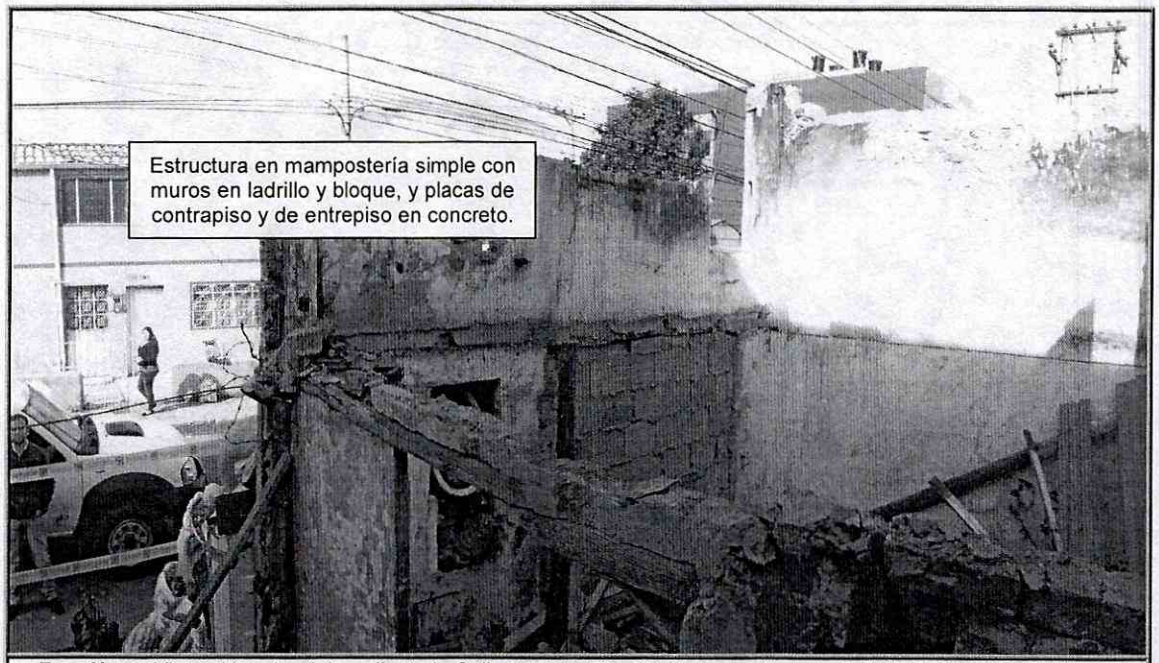
Foto No. 3. Vista al interior del predio de la Calle 144 No. 50 - 68, Manzana 7 - Lote 7 (UAECD), del Barrio Prado Pinzón de la Localidad de Suba, evaluado en Atención al Evento de Emergencia 1726136 del 17 de Agosto de 2013.
