DIAGNÓSTICO TÉCNICO – DI-16013
SUBDIRECCIÓN DE ANÁLISIS DE RIESGOS Y EFECTOS DEL CAMBIO CLIMÁTICO
GRUPO ASISTENCIA TÉCNICA
EVENTO SIRE 5378797

5. ESCENARIO DE RIESGO: Movimiento en masa.

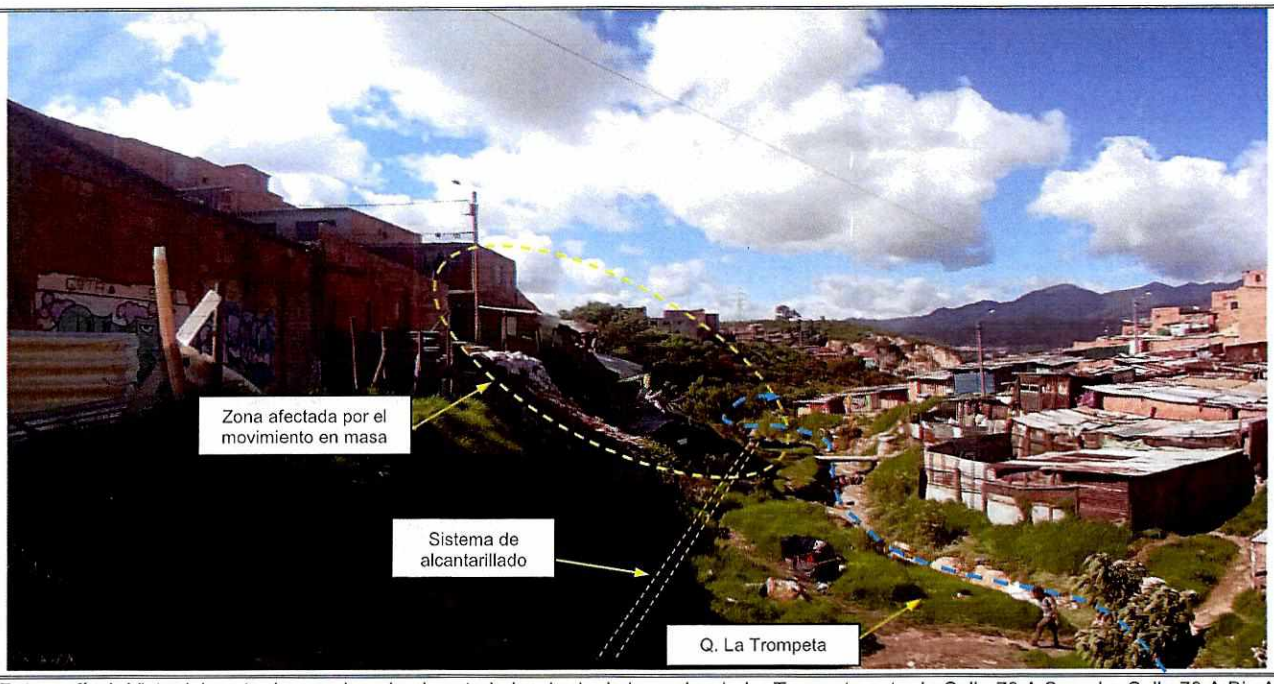
En atención al evento SIRE 5378797, personal técnico del Instituto Distrital de Gestión de Riesgos y Cambio Climático – IDIGER, realizó visita al sector donde se localizan los predios P1, P2, P3 y P4, en una zona de ladera con pendientes moderadas a suaves, con sectores muy abruptos, consolidada parcialmente urbanísticamente con vías de acceso vehicular pavimentadas. Los mencionados predios se ubican hacia la parte alta de un talud localizado hacia la margen izquierda de la quebrada La Trompeta entre la Calle 78 A Sur y la Calle 78 A Bis A Sur, a una distancia de 24 m aproximadamente del eje central del cauce de la quebrada. El mencionado talud presenta una altura cercana a los 4.5 m a lo largo de 25 m aproximadamente, con una pendiente cercana a los 60°, conformada por depósitos coluviales, suelo residual, materiales de relleno y cobertura vegetal, sin medidas de contención ni sistemas para el manejo de aguas de escorrentía superficial y subsuperficial (ver fotografía 1).

Fotografía 1. Vista del sector inspeccionado al costado izquierdo de la quebrada La Trompeta entre la Calle 78 A Sur y La Calle 78 A Bis A Sur, en donde se ubican los predios P1, P2, P3 y P4.

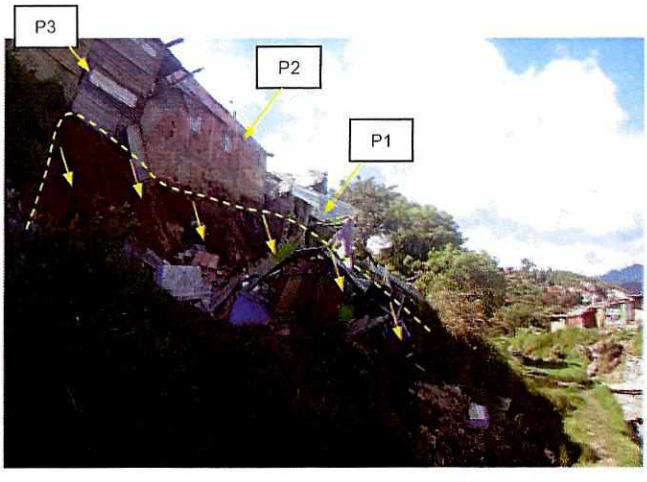
Sobre el talud mencionado se presentó un movimiento en masa (ver fotografía 2), el cual involucró un volumen cercano a 40 m^3 que se depositó hacia la parte media y baja del talud, lo cual generó el desconfinamiento de la totalidad del terreno donde se construyó el inmueble del predio P1 (ver fotografía 3 y 4) y de un 30% del terreno donde se construyó el inmueble del predio P3 (ver fotografía 5). Por la anterior situación, la edificación del predio P1 colapsó en su totalidad y la edificación del predio P2 presentó colapso de la zona posterior, quedando parte de esta última en voladizo, con pérdida de verticalidad y presencia de fracturas en la placa de piso. De igual forma, se observó que la cimentación del costado suroriental de la edificación del predio P3 y parte de la cimentación del mismo costado de la edificación P4 quedaron expuestas (ver fotografías 1 a 7).

Fotografía 2. Vista del sector afectado por el movimiento en masa. Se observa el colapso total de la edificación del predio P1, parte del predio P3 y la cimentación expuesta del predio P2.

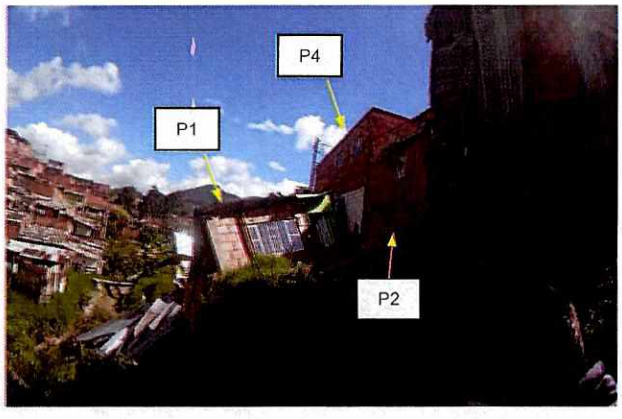
Fotografía 3. Vista del sector afectado por el movimiento en masa. Se observa el colapso total de la edificación del predio P1 y la cimentación expuesta del predio P2 y P4.

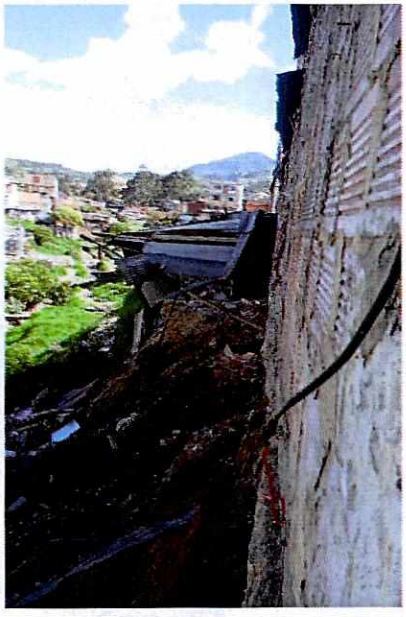
Fotografía 5. Colapso de la zona posterior del predio P3.

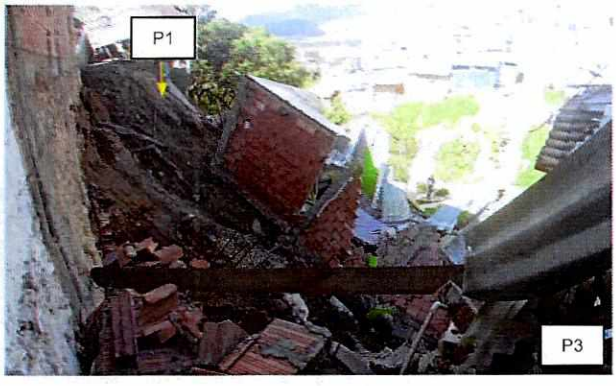
Fotografía 7. Vista de la zona afectada. Se observa el colapso total de la edificación del predio P1 y de la zona posterior del predio P2.

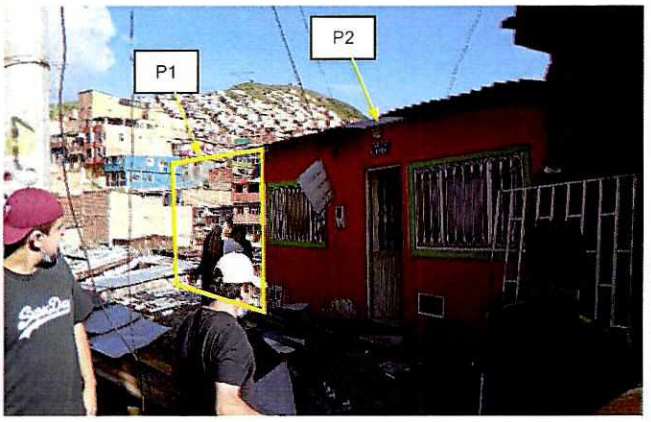
Fotografía 8. Vista de la zona donde se ubicada la vivienda del predio P1 y en donde se emplaza la vivienda del predio P2

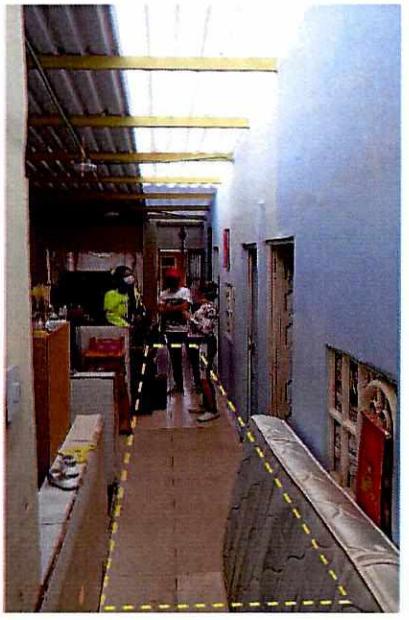
Fotografía 9. Vista del interior de la vivienda del predio P2. Se observan hundimientos en el piso.

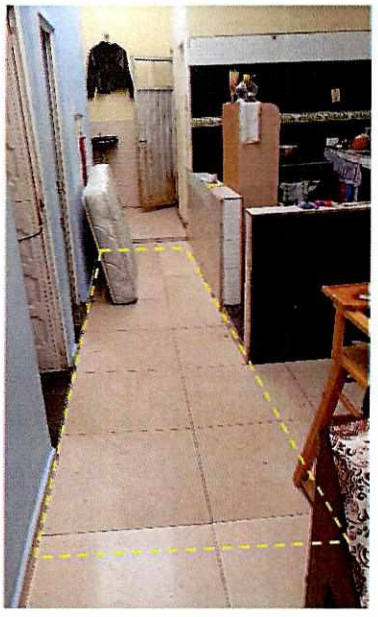
Fotografía 10. Vista del interior de la vivienda del predio P2. Se observan hundimientos en el piso.
